CATEDRAL DE SANTA MARÍA DE VITORIA-GASTEIZ  
FUNDACIÓN CATEDRAL SANTA MARÍA  
c/ Cuchillería, 93, Vitoria-Gasteiz, 01001 Álava. www.catedralvitoria.com. tel. 945122160  
Oficina técnica: Leandro Cámara, arqto.; Esperanza Estívariz, arqto. tco.; Iñaki Koroso, ing. geodésico.

**RESTAURACIÓN DE CUBIERTAS DE LA CABECERA**

PLANO: **AA01** GRUPO: ESTADO ACTUAL  
TÍTULO: SITUACIÓN Y ENTORNO URBANO  
ESCALA: 1/75 (A1) / 1/150 (A3) ENERO 2018

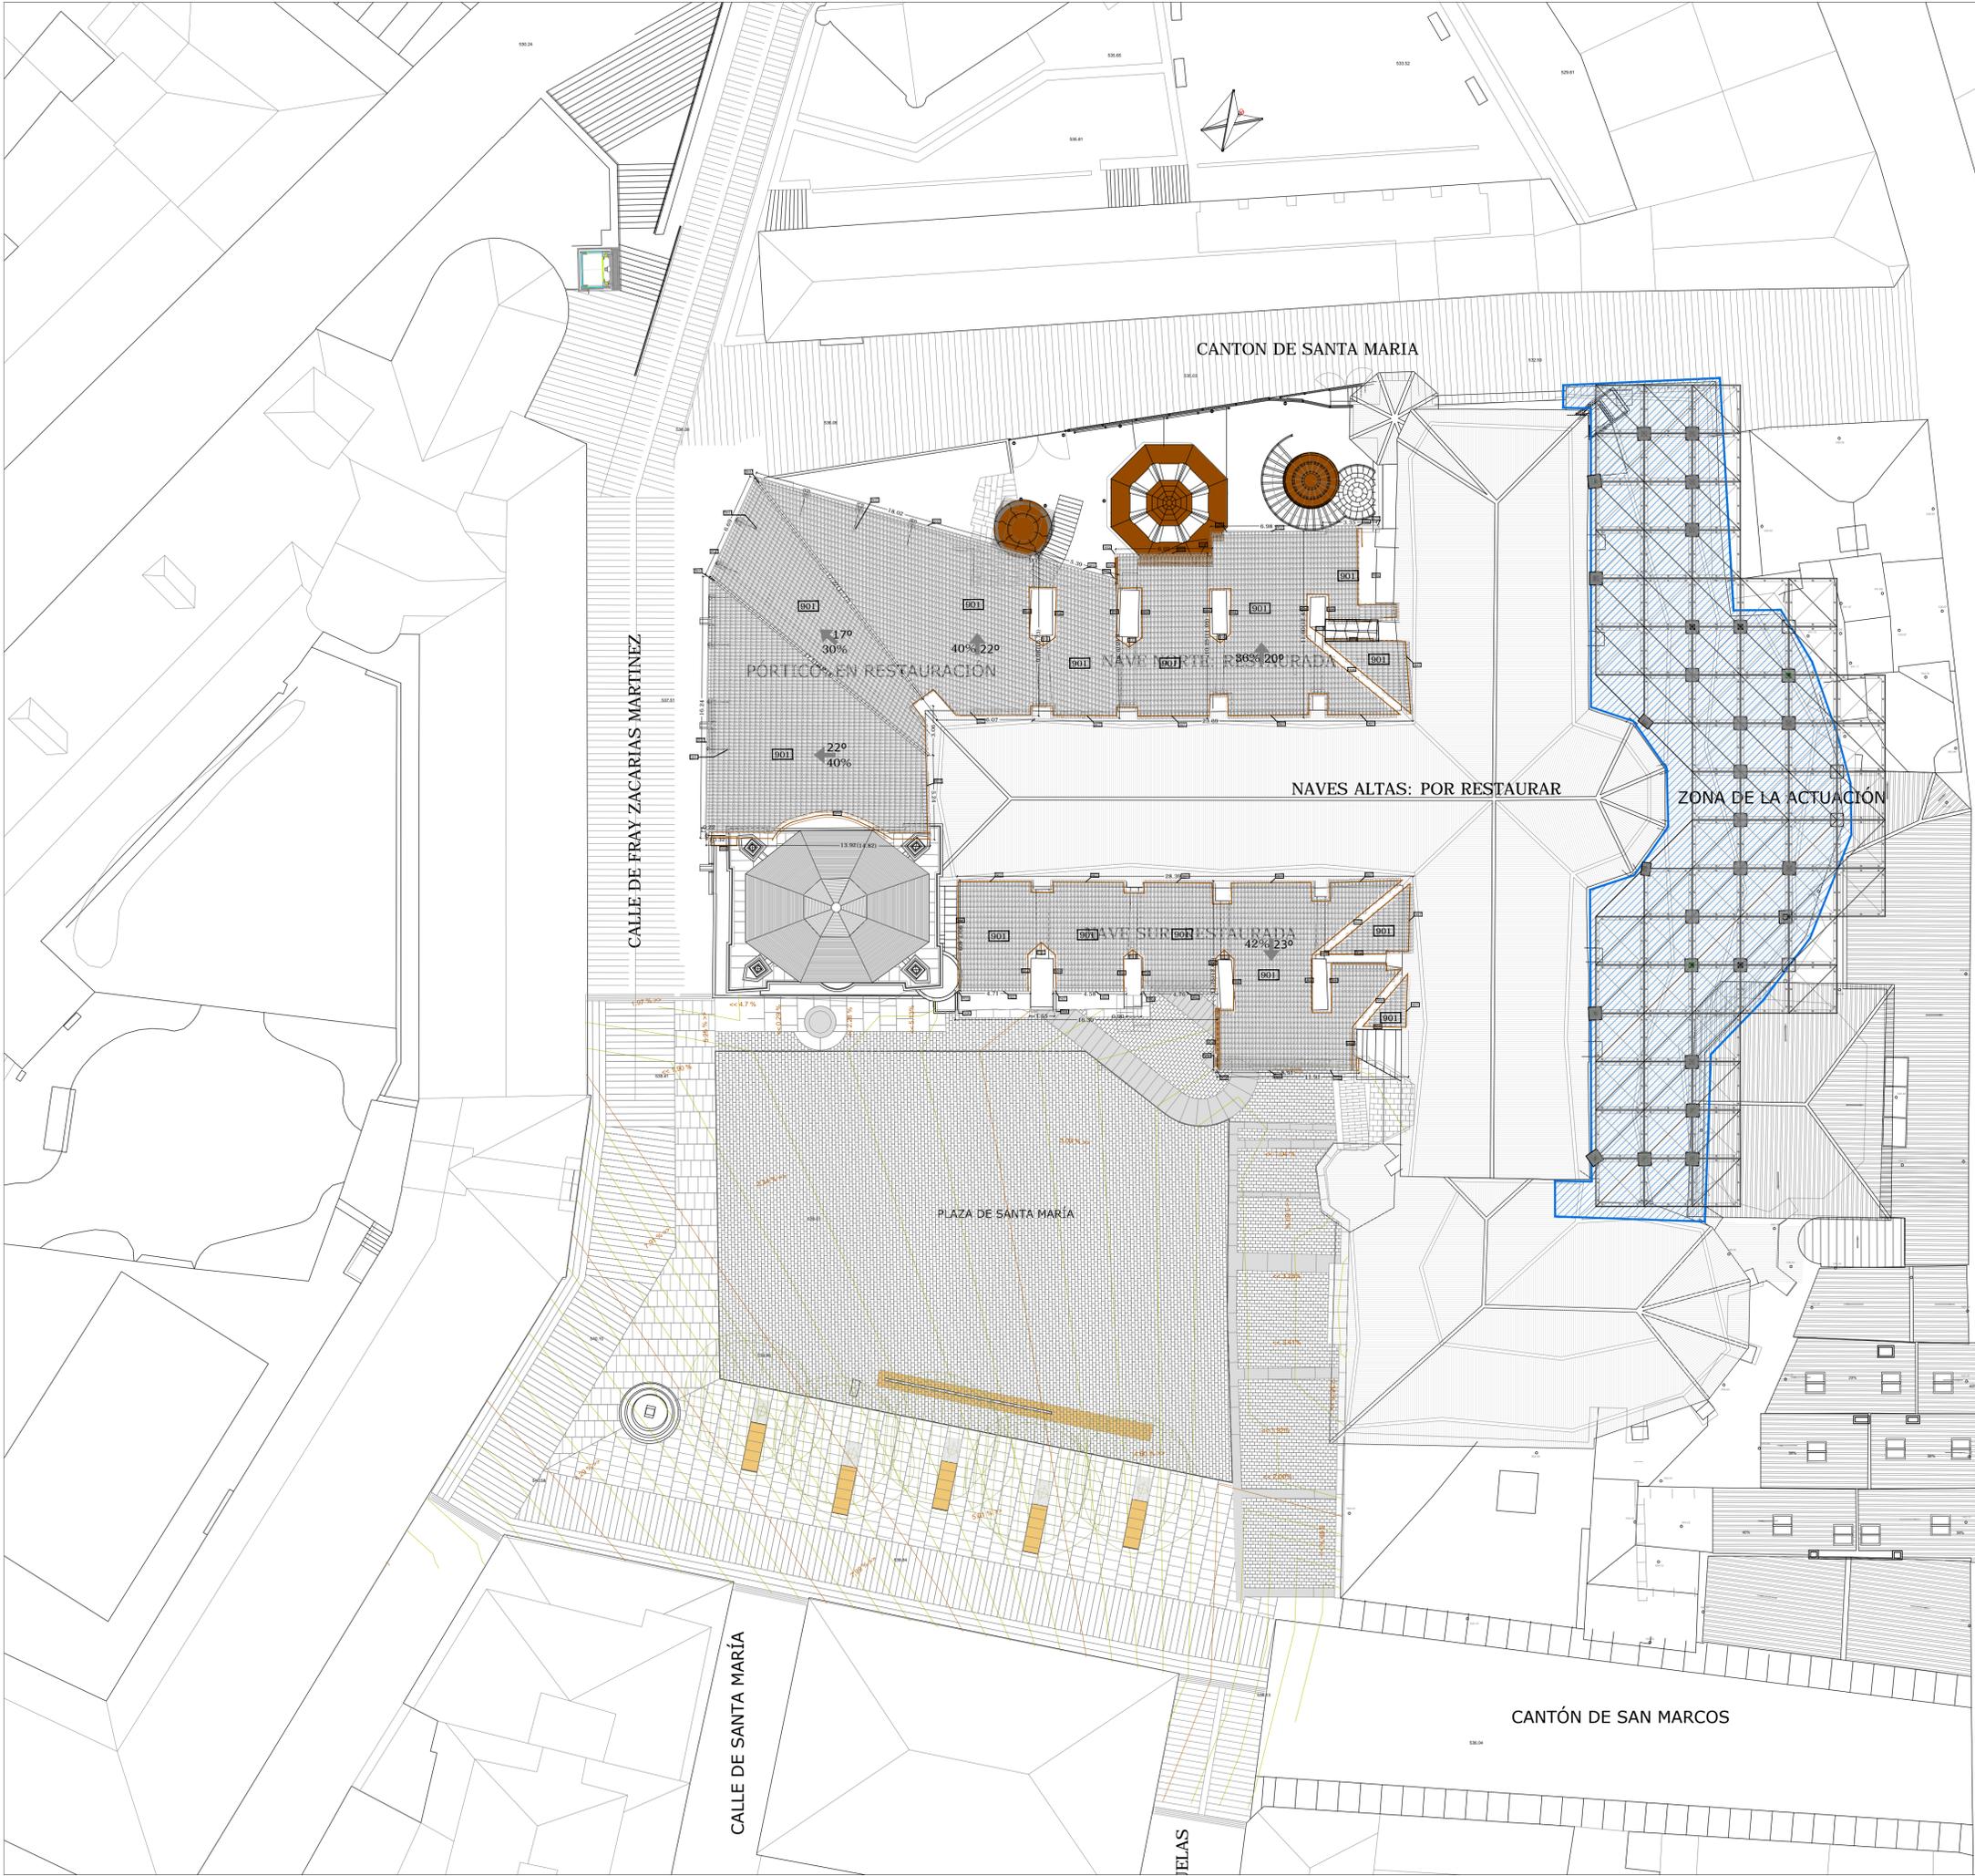
004.- Estructura de madera ya desmontada, se muestra su posición inicial a efectos de localización de los elementos a recuperar, que se encuentran en la misma zona en que estaban colocados; tratamiento, saneamiento, prótesis y protección de piezas de estructura principal para ser reaprovechadas en la misma obra. Vigas, correas y pares se reutilizarán en la propia obra; los cabios y la tablazón no se recolocarán ahora pero se conservarán para posteriores intervenciones.

007.- Sistema de evacuación de aguas en PVC rígido o flexible; desmontaje de todo el sistema, desde su entrada al interior del camaranchón hasta su evacuación por bajantes provisionales.

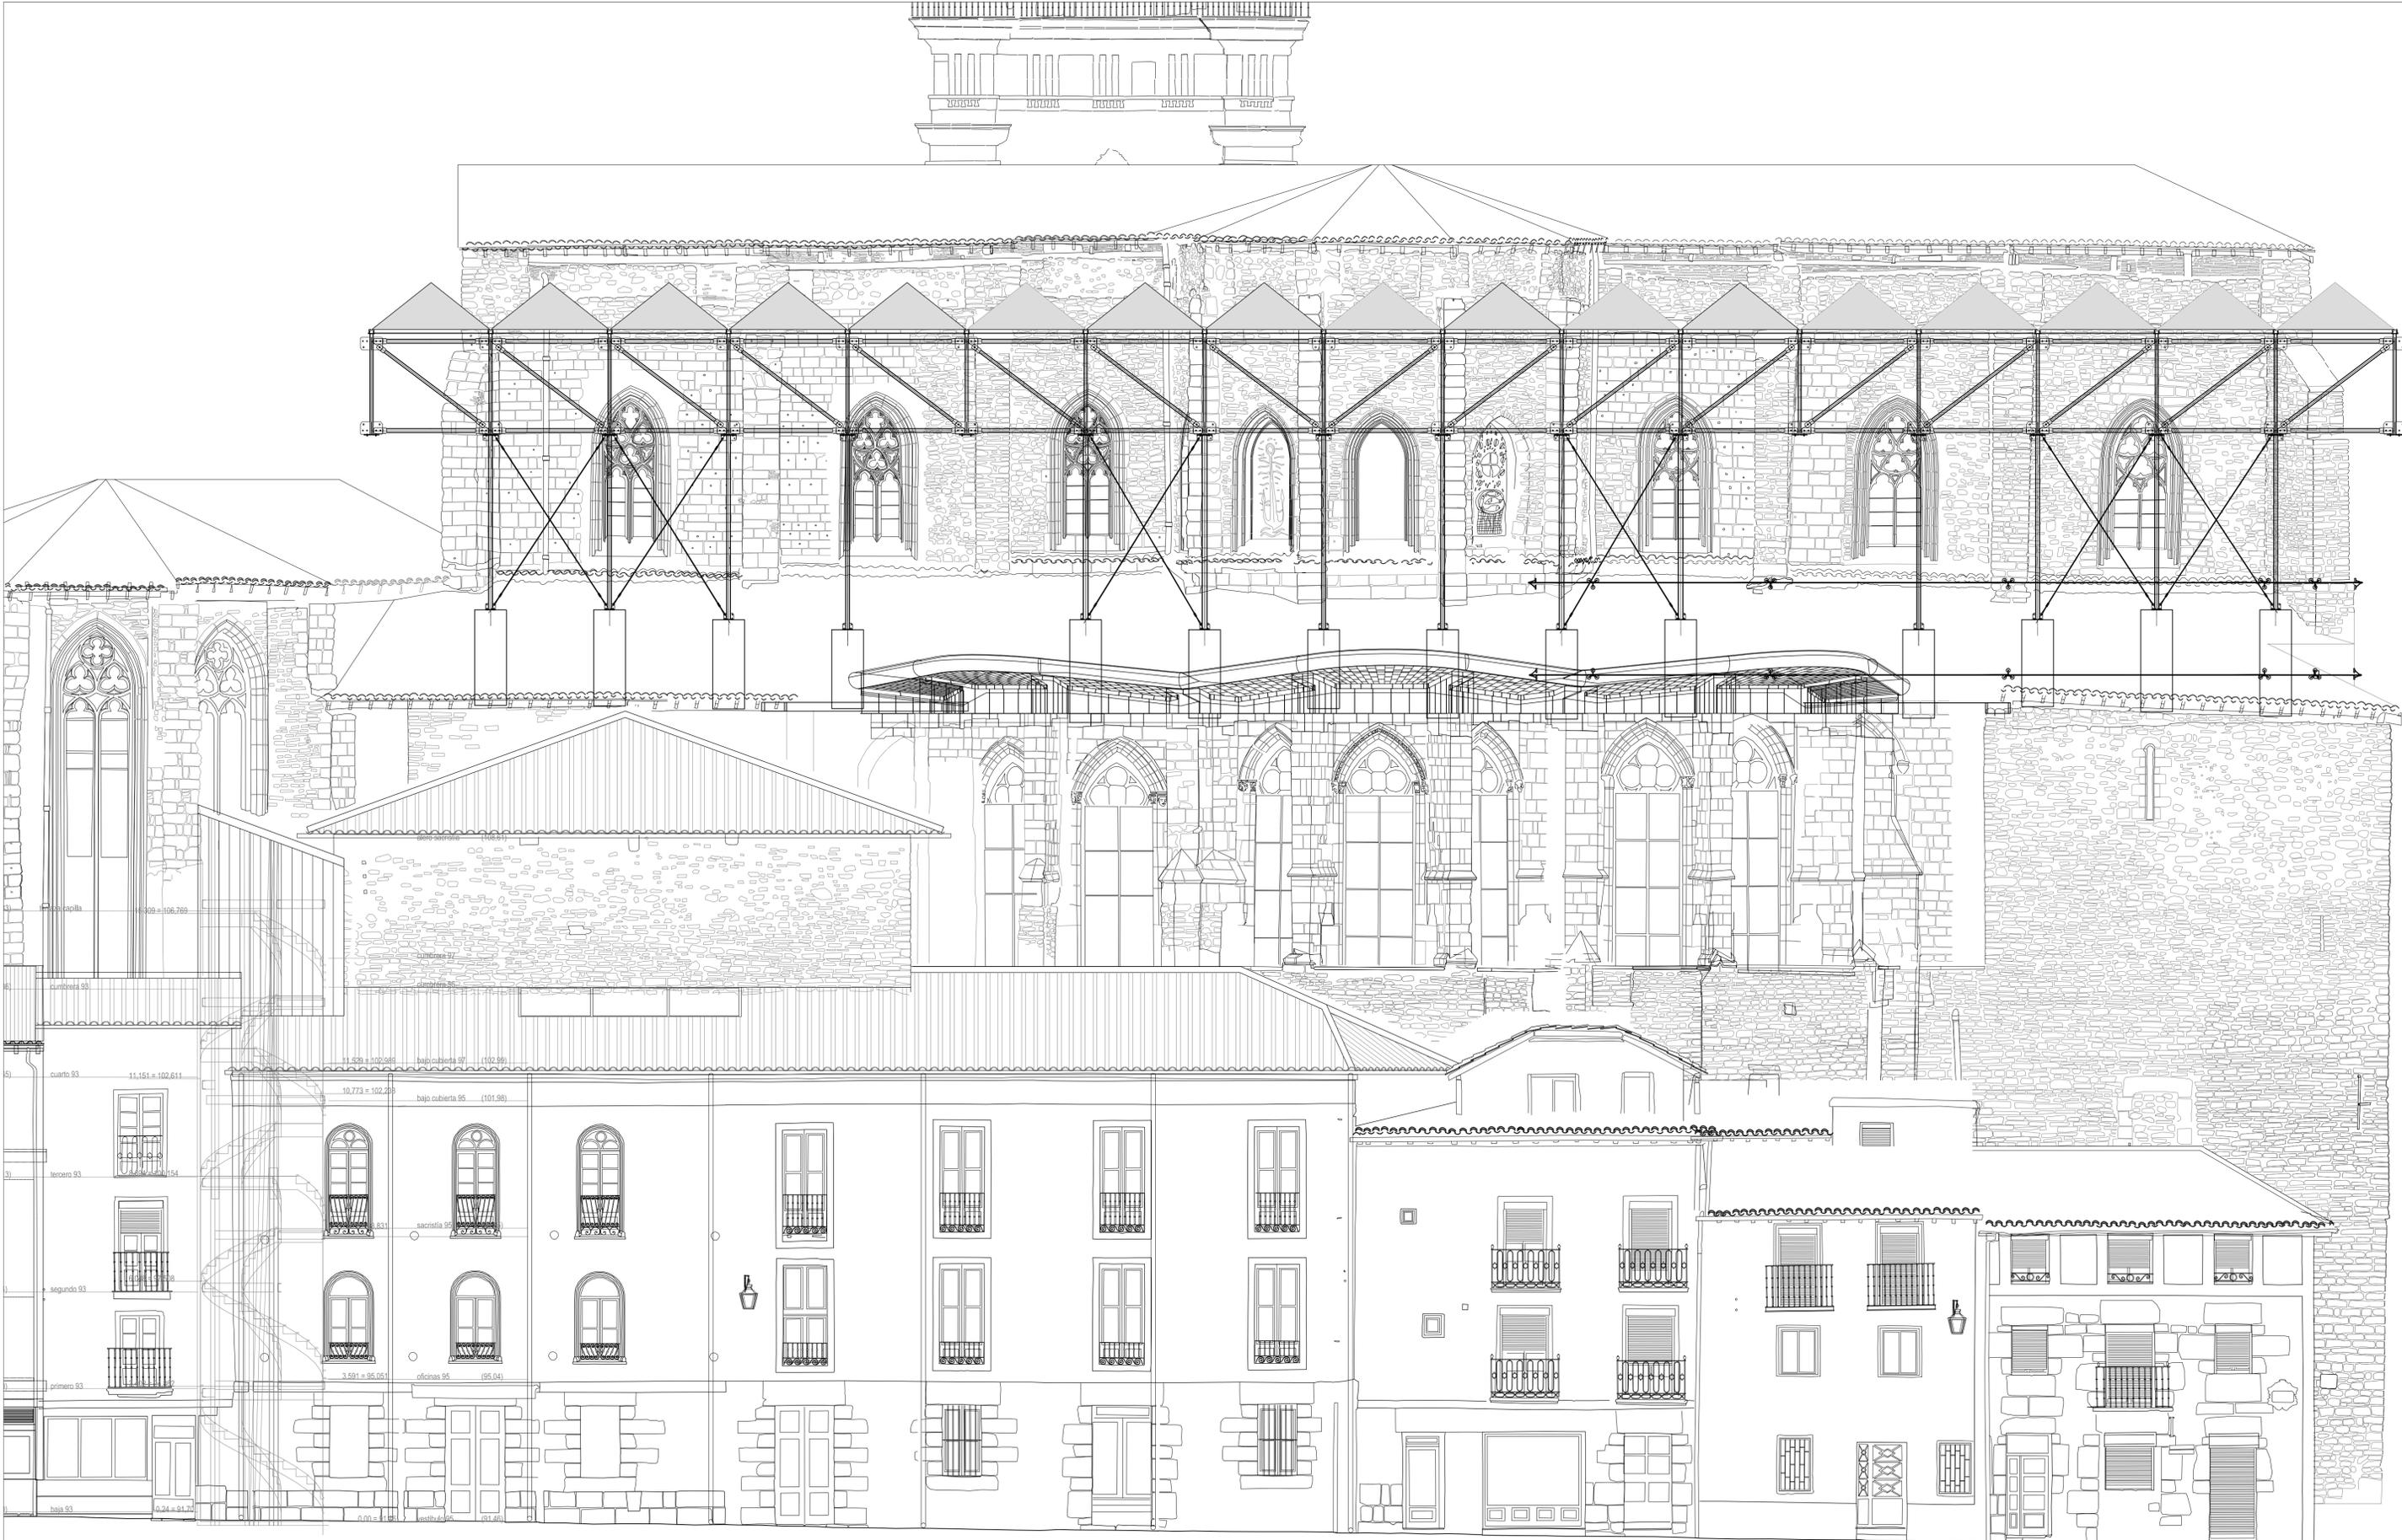
**RESTAURACIÓN DE CUBIERTAS DE LA CABECERA**  
 PLANO: AA06 GRUPO: ESTADO ACTUAL  
 TÍTULO: ALZADO ESTE  
 ESCALA: 1/75 (A1) / 1/150 (A3) ENERO 2018

8. cubiertas 93  
 7. cuarto 93 11.151 = 102.611  
 6. tercero 93 11.151 = 102.611  
 5. segundo 93 11.151 = 102.611  
 4. primero 93 11.151 = 102.611  
 3. balia 93 0.24 = 91.72  
 2. sacristía 93 3.591 = 95.051  
 1. oficinas 93 3.591 = 95.051

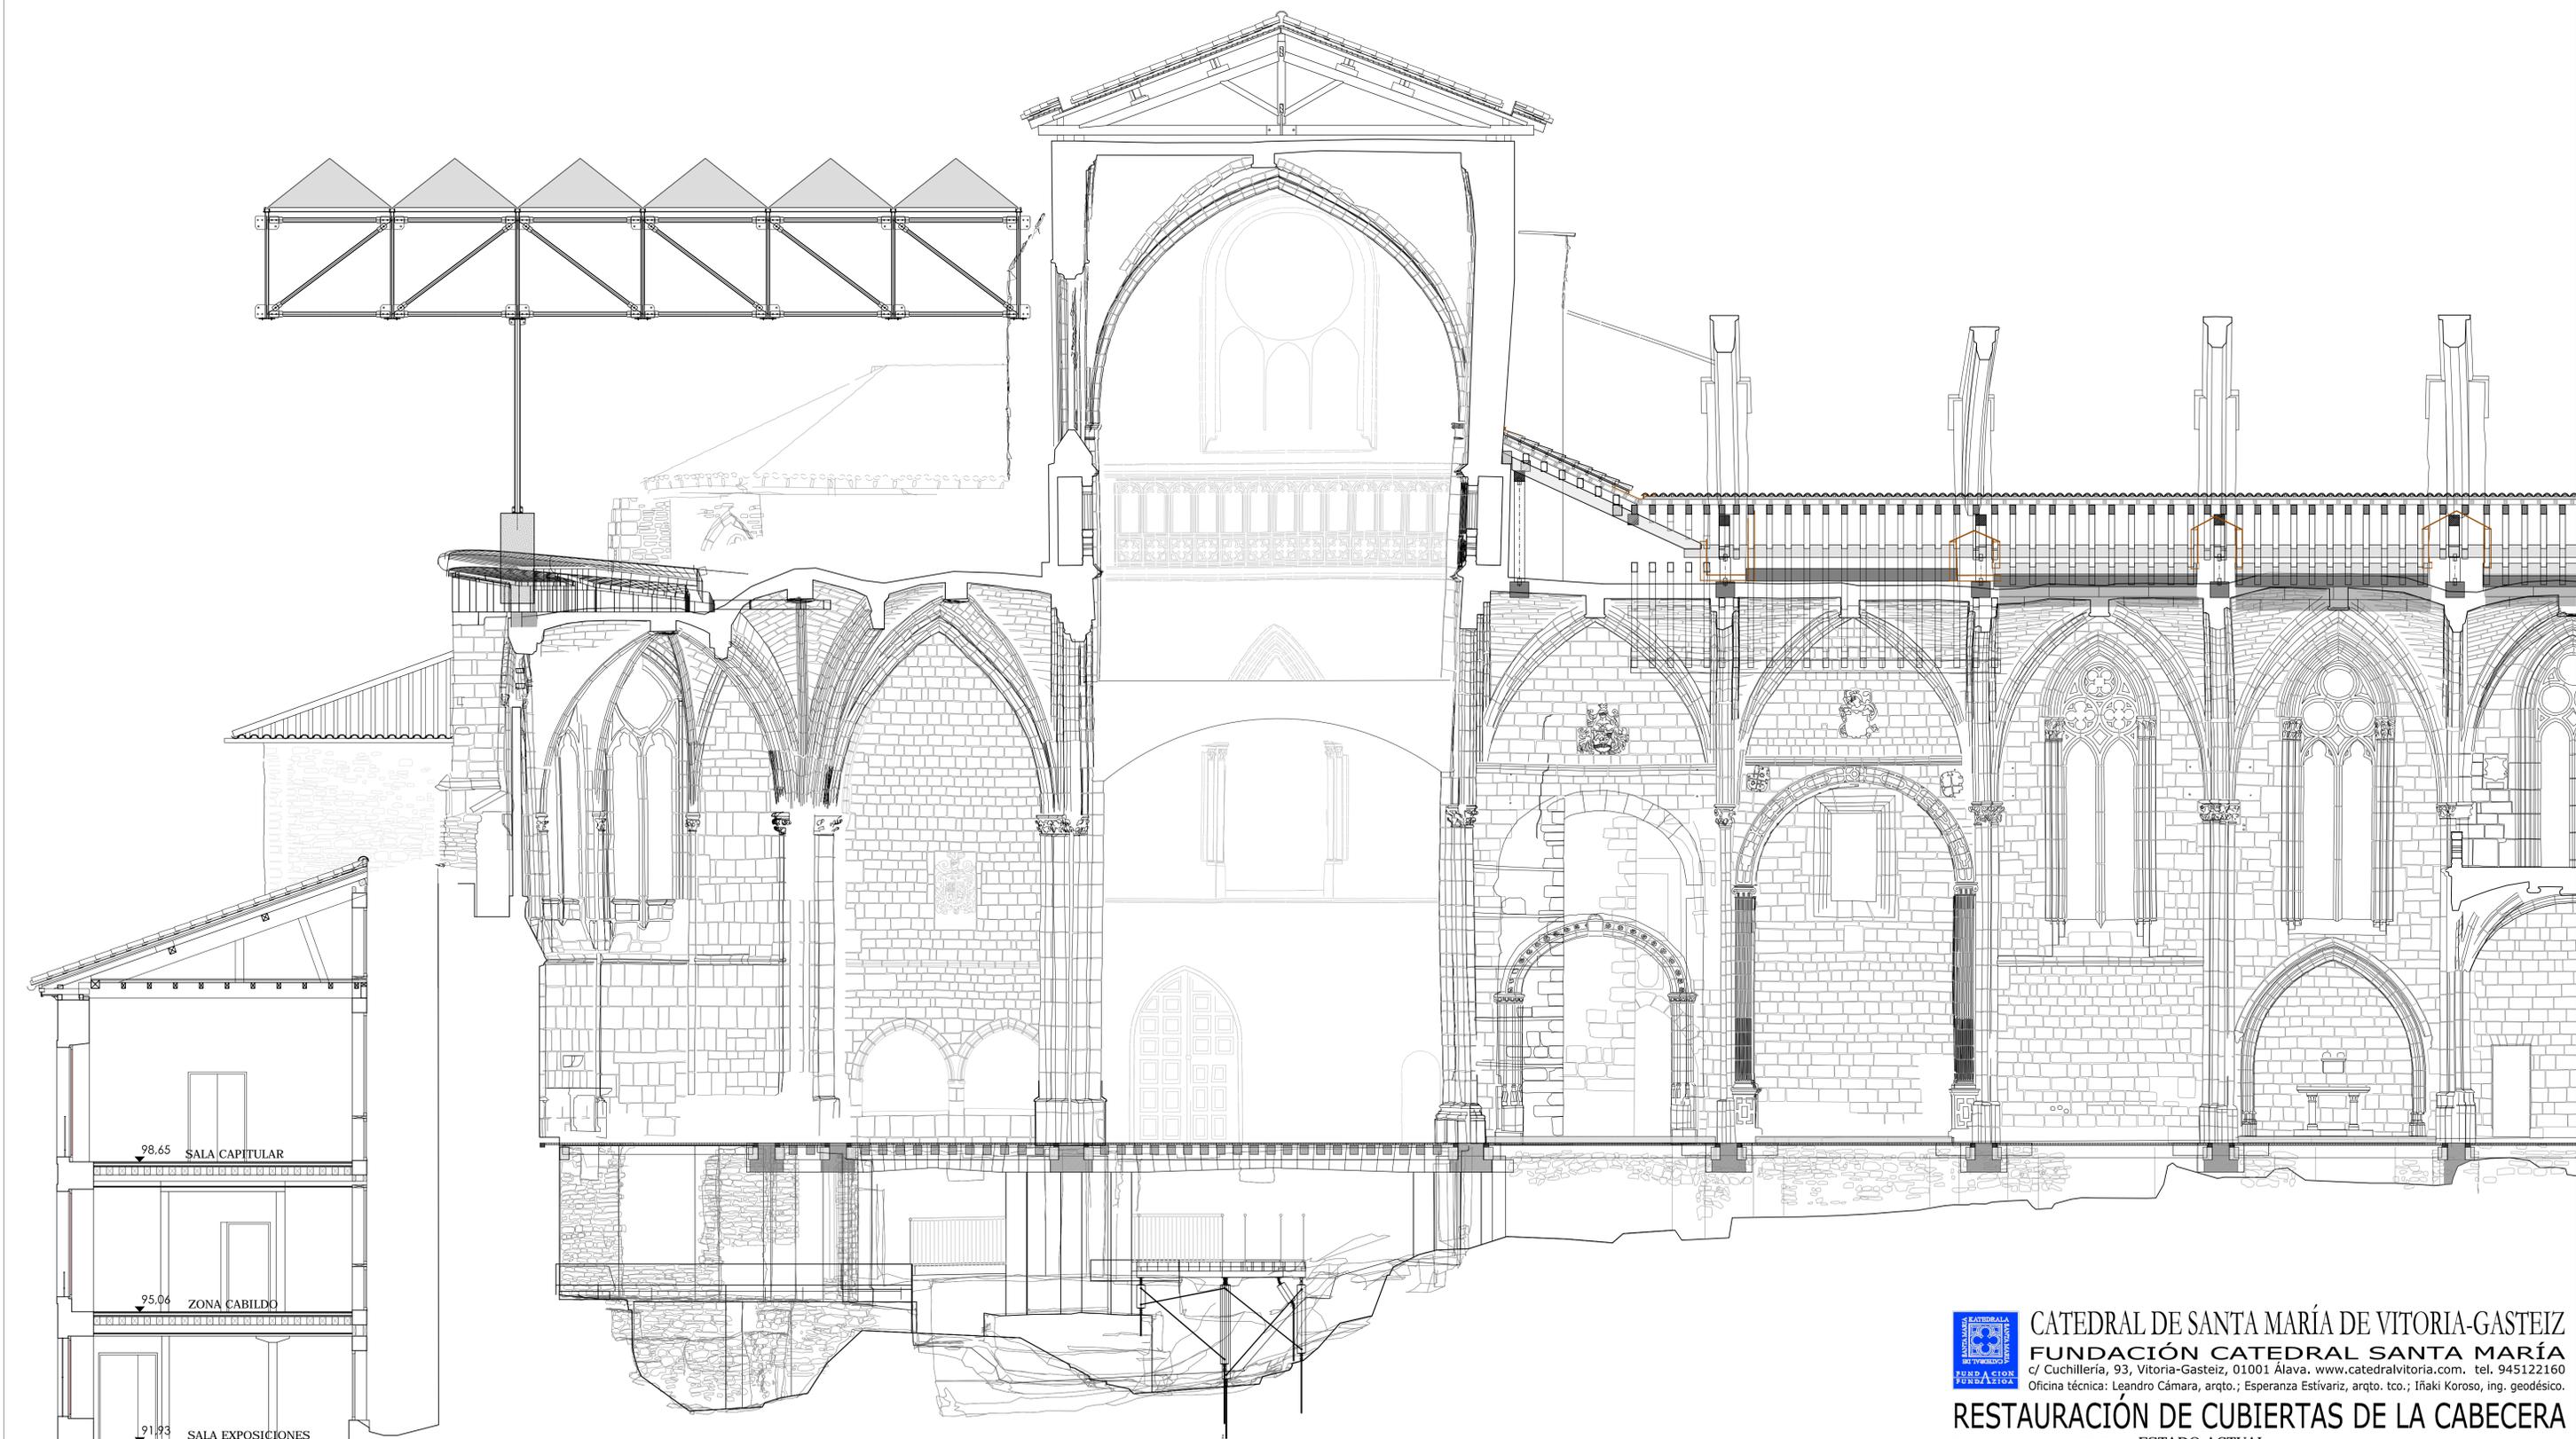
PLANO: AA08 GRUPO: ESTADO ACTUAL  
TÍTULO: SECCIÓN NAVE SUR HACIA SUR, S12  
ESCALA: 1/75 (A1) / 1/150 (A3) ENERO 2018

98.65 SALA CAPITULAR

95.06 ZONA CABILDO

91.93 SALA EXPOSICIONES

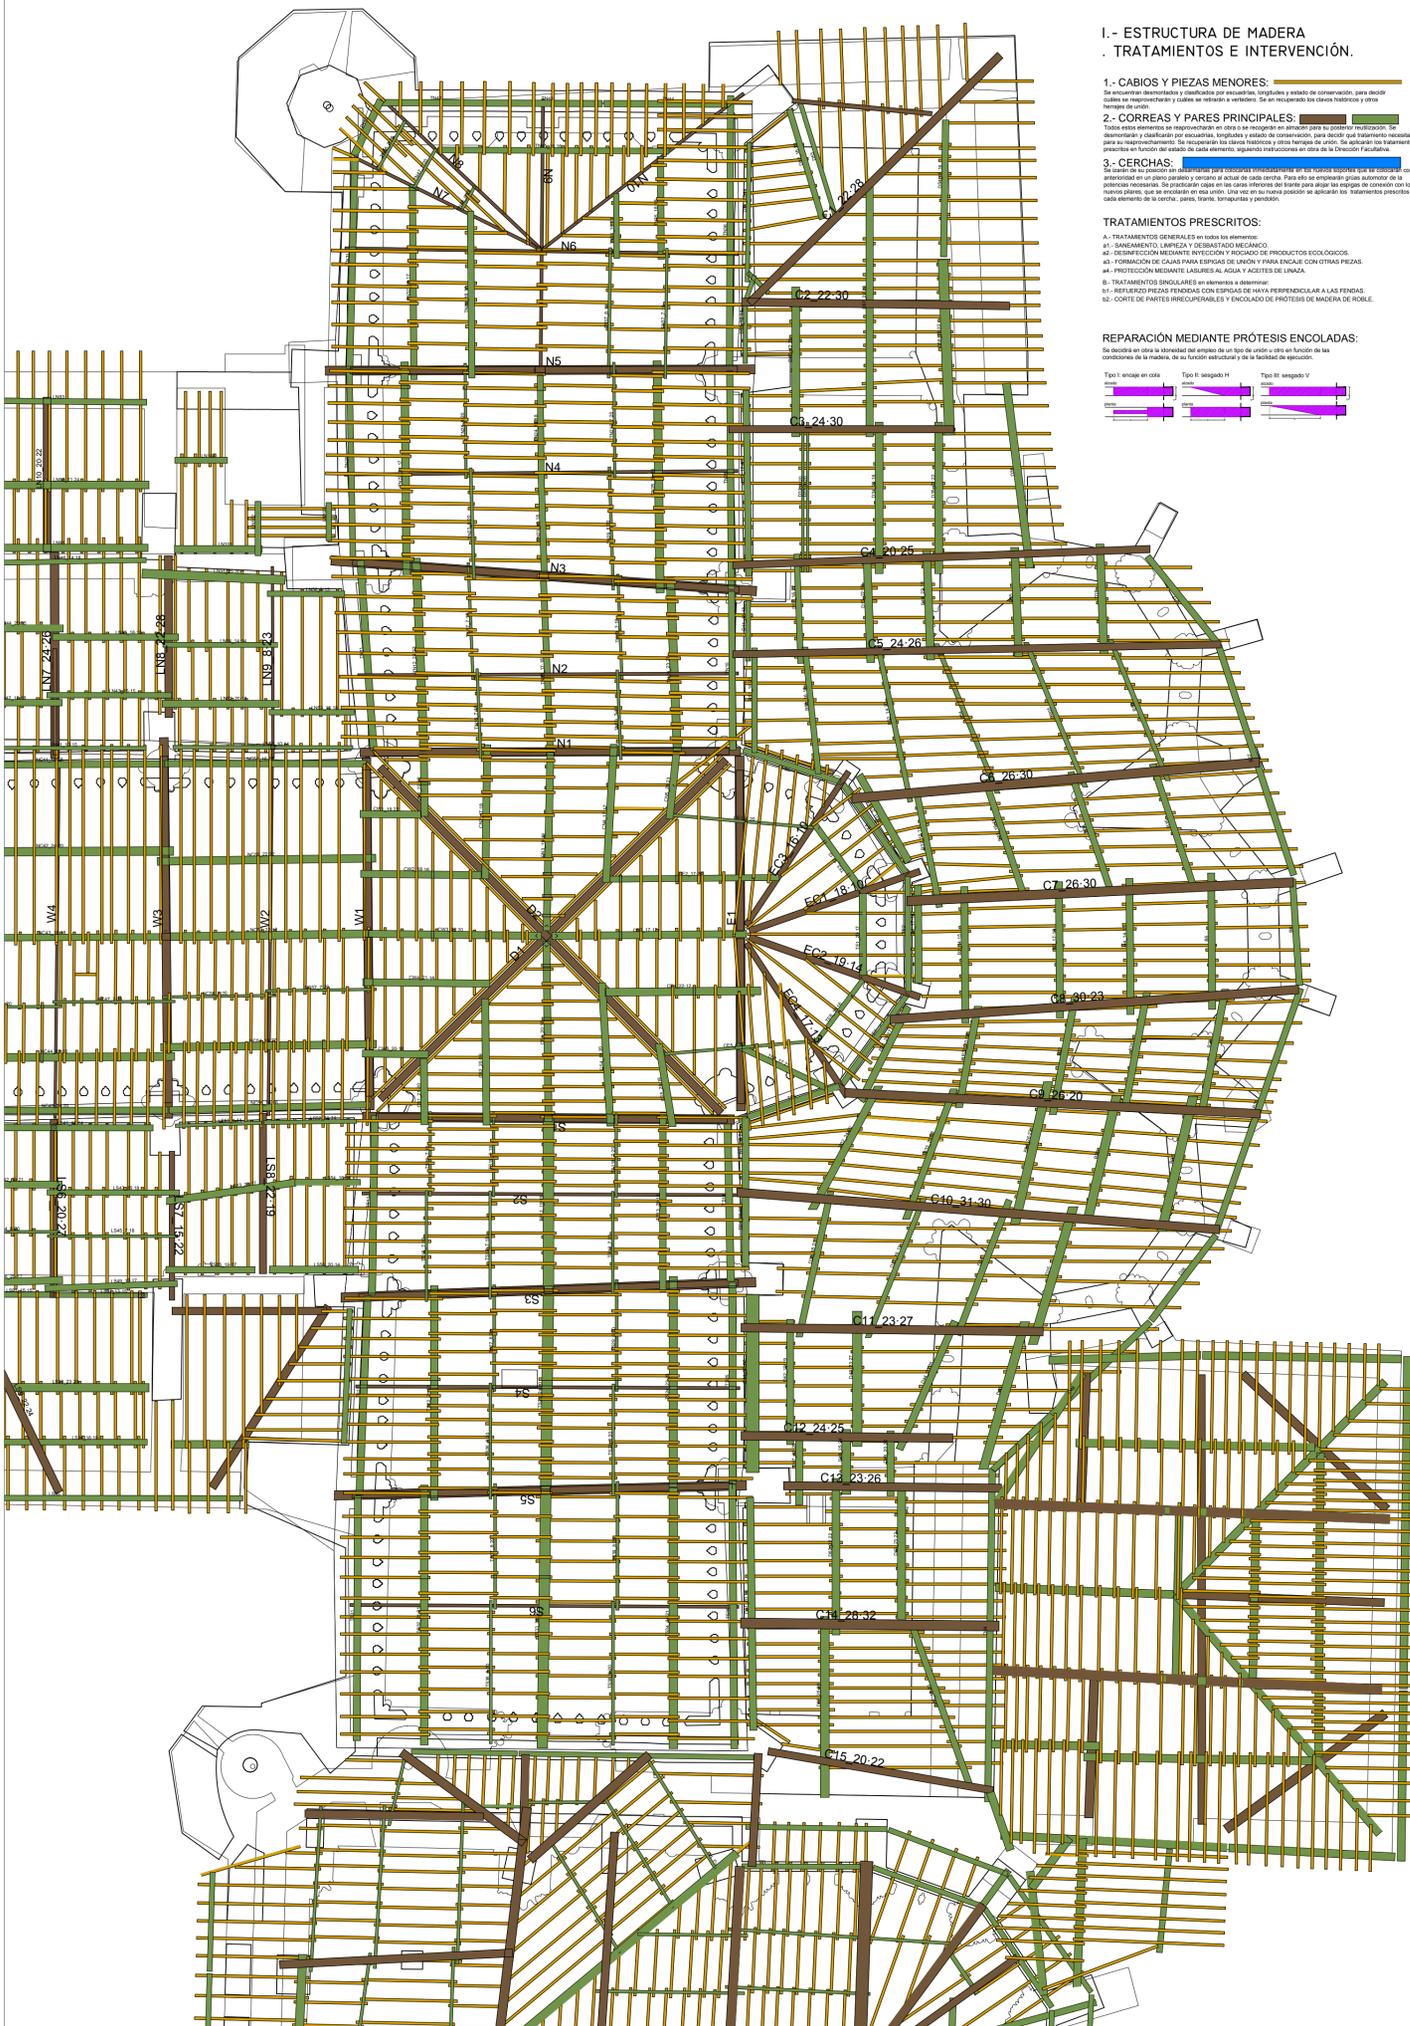
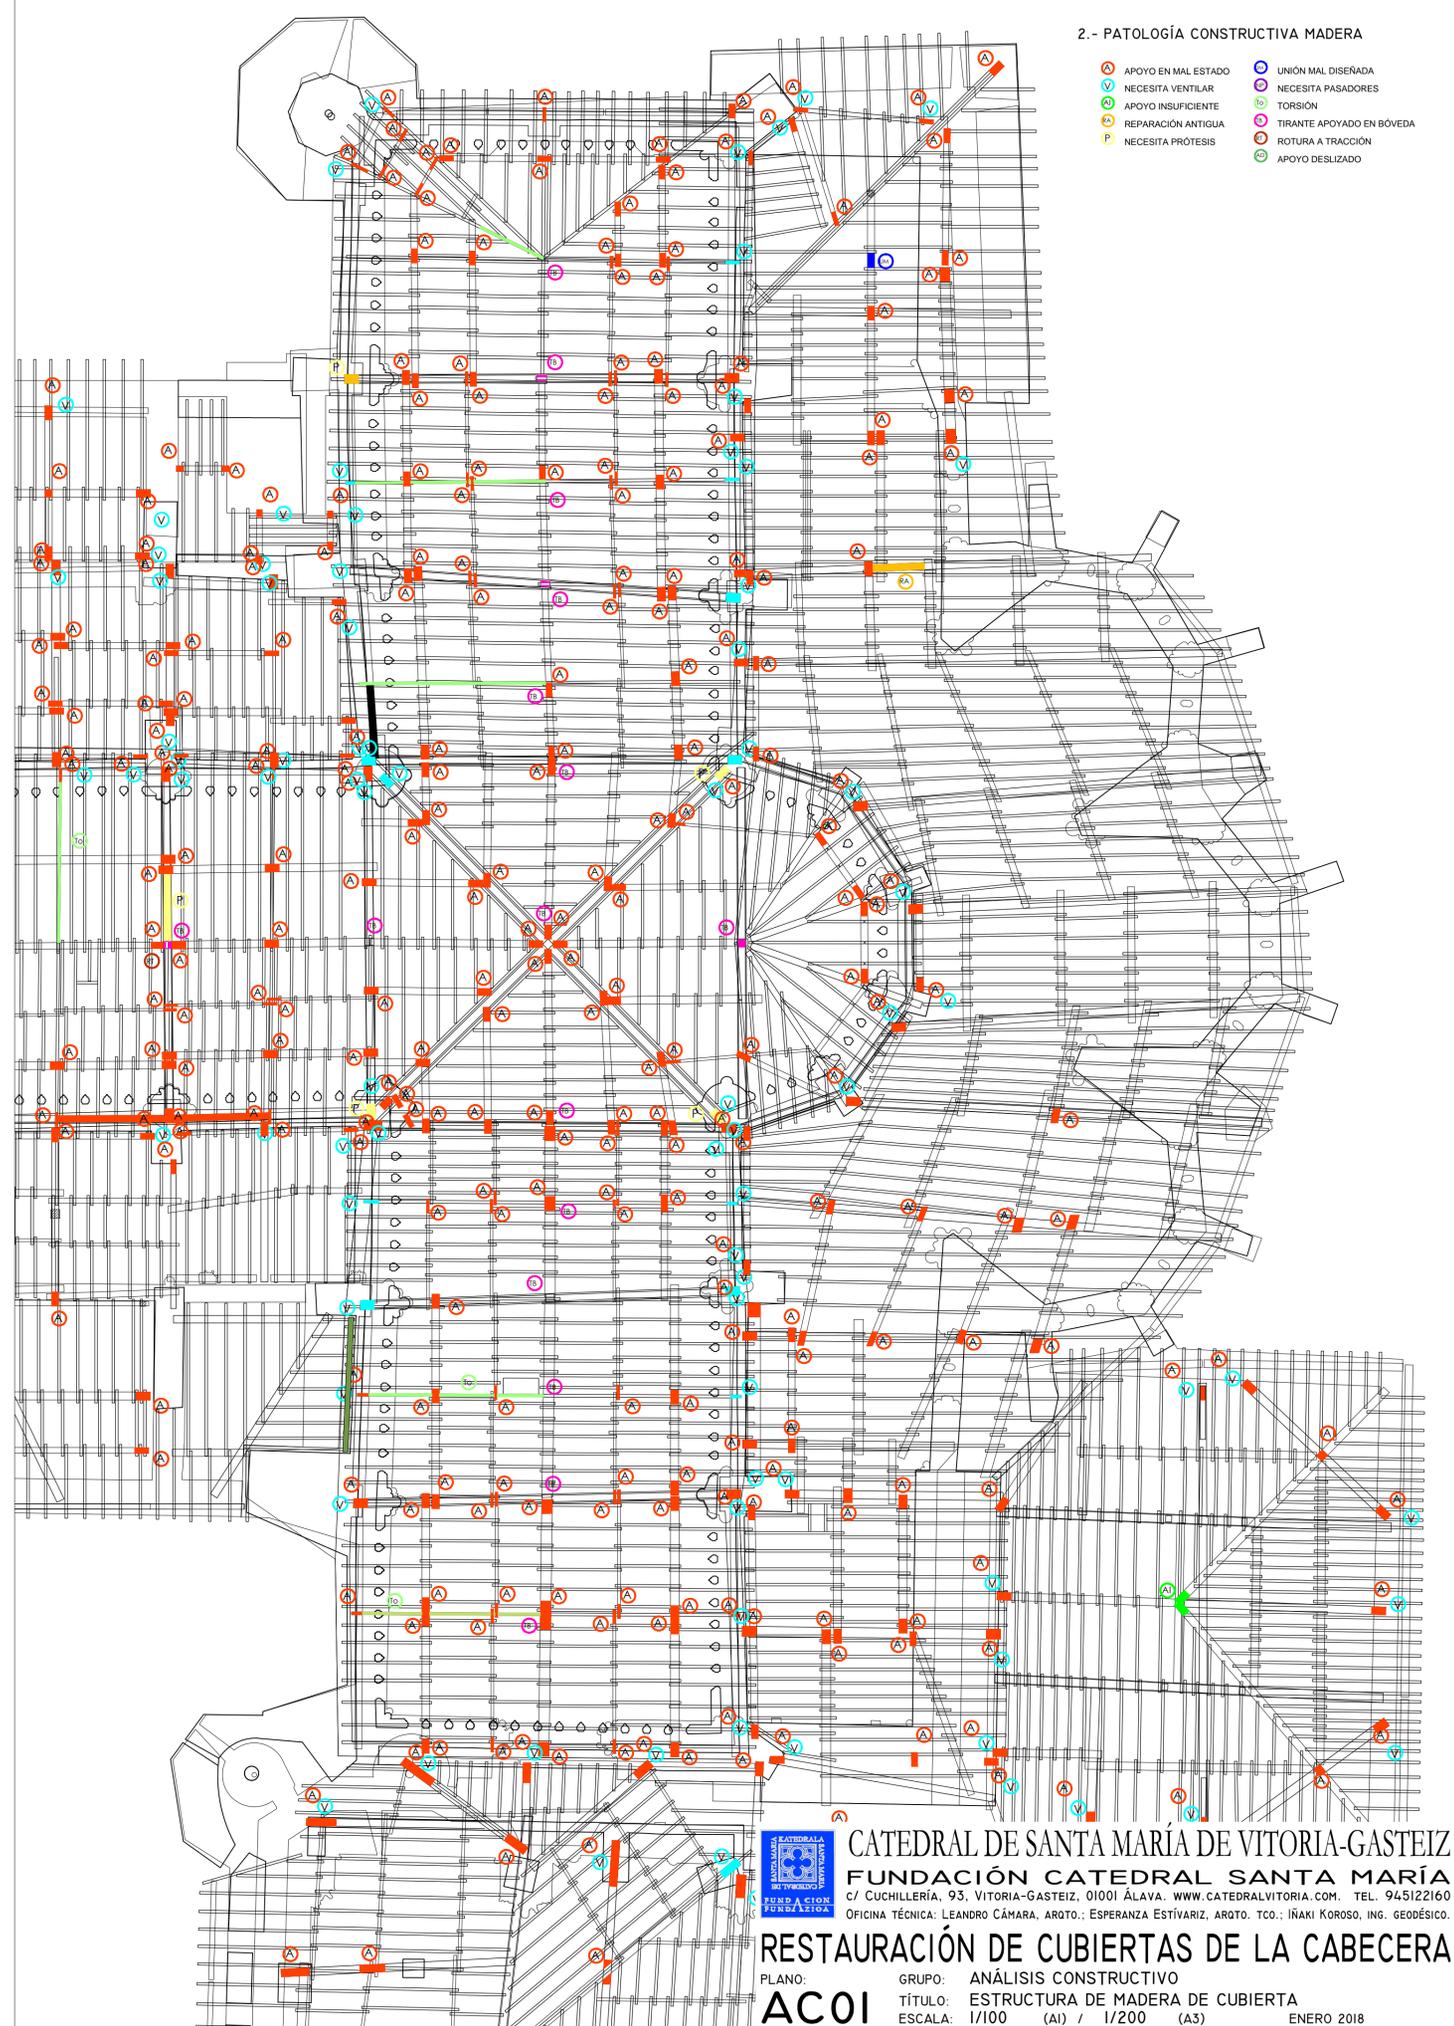
**RESTAURACIÓN DE CUBIERTAS DE LA CABECERA**  
 PLANO: **AC01** GRUPO: ANÁLISIS CONSTRUCTIVO  
 TÍTULO: ESTRUCTURA DE MADERA DE CUBIERTA  
 ESCALA: 1/100 (A1) / 1/200 (A3) ENERO 2018

**1.- ESTRUCTURA DE MADERA  
TRATAMIENTOS E INTERVENCIÓN.**

- 1.- CBIOS Y PIEZAS MENORES:**  
Se encuentran deteriorados y sustituidos por actuales, longitud y estado de conservación, para desde  
cubrir la estructura y a la estructura existente. Se anclando los nuevos elementos y entre  
tramos de unión.
- 2.- CORREAS Y PARES PRINCIPALES:**  
Se encuentran deteriorados y sustituidos por actuales, longitud y estado de conservación, para desde  
cubrir la estructura y a la estructura existente. Se anclando los nuevos elementos y entre  
tramos de unión.
- 3.- CERCHAS:**  
Se encuentran deteriorados y sustituidos por actuales, longitud y estado de conservación, para desde  
cubrir la estructura y a la estructura existente. Se anclando los nuevos elementos y entre  
tramos de unión.

**TRATAMIENTOS PRESCRITOS:**  
A.- TRATAMIENTOS GENERALES en todos los elementos:  
A1.- SINCERADO, LIMPIEZA Y DESHIDRATACIÓN MECÁNICA  
A2.- DESINFESTACIÓN MEDIANTE INYECCIÓN Y ROCIADO DE PRODUCTOS ECOLÓGICOS.  
A3.- FORMACIÓN DE CUADROS PARA ESPINAS DE DIBUJO Y PUNTA ENCAJE CON OTRAS PIEZAS.  
A4.- PROTECCIÓN MEDIANTE LAGRIMS AL AGUA Y ACEITES DE LINZA.  
B.- TRATAMIENTOS SINGULARES en armazones a determinar.  
C1.- REFUERZO PIEZAS FENDIDAS CON ESPINAS DE MASA Y PENDECENCIAL A LAS FENDAS.  
C2.- CORTE DE PARTES IRRECUPERABLES Y ENCOLADO DE PRÓTESIS DE MADERA DE ROBLE.

**2.- PATOLOGÍA CONSTRUCTIVA MADERA**

- A APOYO EN MAL ESTADO
- B NECESITA VENTILAR
- C APOYO INSUFICIENTE
- D REPARACIÓN ANTIGUA
- E NECESITA PRÓTESIS
- F UNIÓN MAL DISEÑADA
- G NECESITA PASADORES
- H TORSIÓN
- I TIRANTE APOYADO EN BÓVEDA
- J ROTURA A TRACCIÓN
- K APOYO DESLIZADO
