CATEDRAL DE SANTA MARÍA DE VITORIA-GASTEIZ  
FUNDACIÓN CATEDRAL SANTA MARÍA  
c/ Cuchillería, 93, Vitoria-Gasteiz, 01001 Álava. www.catedralvitoria.com. tel. 945122160  
Oficina técnica: Leandro Cámara, arqto.; Esperanza Estívariz, arqto. tco.; Iñaki Koroso, ing. geodésico.

**RESTAURACIÓN DE CUBIERTAS DE LA CABECERA**

PLANO: **AA01** GRUPO: ESTADO ACTUAL  
TÍTULO: SITUACIÓN Y ENTORNO URBANO  
ESCALA: 1/75 (A1) / 1/150 (A3) ENERO 2018

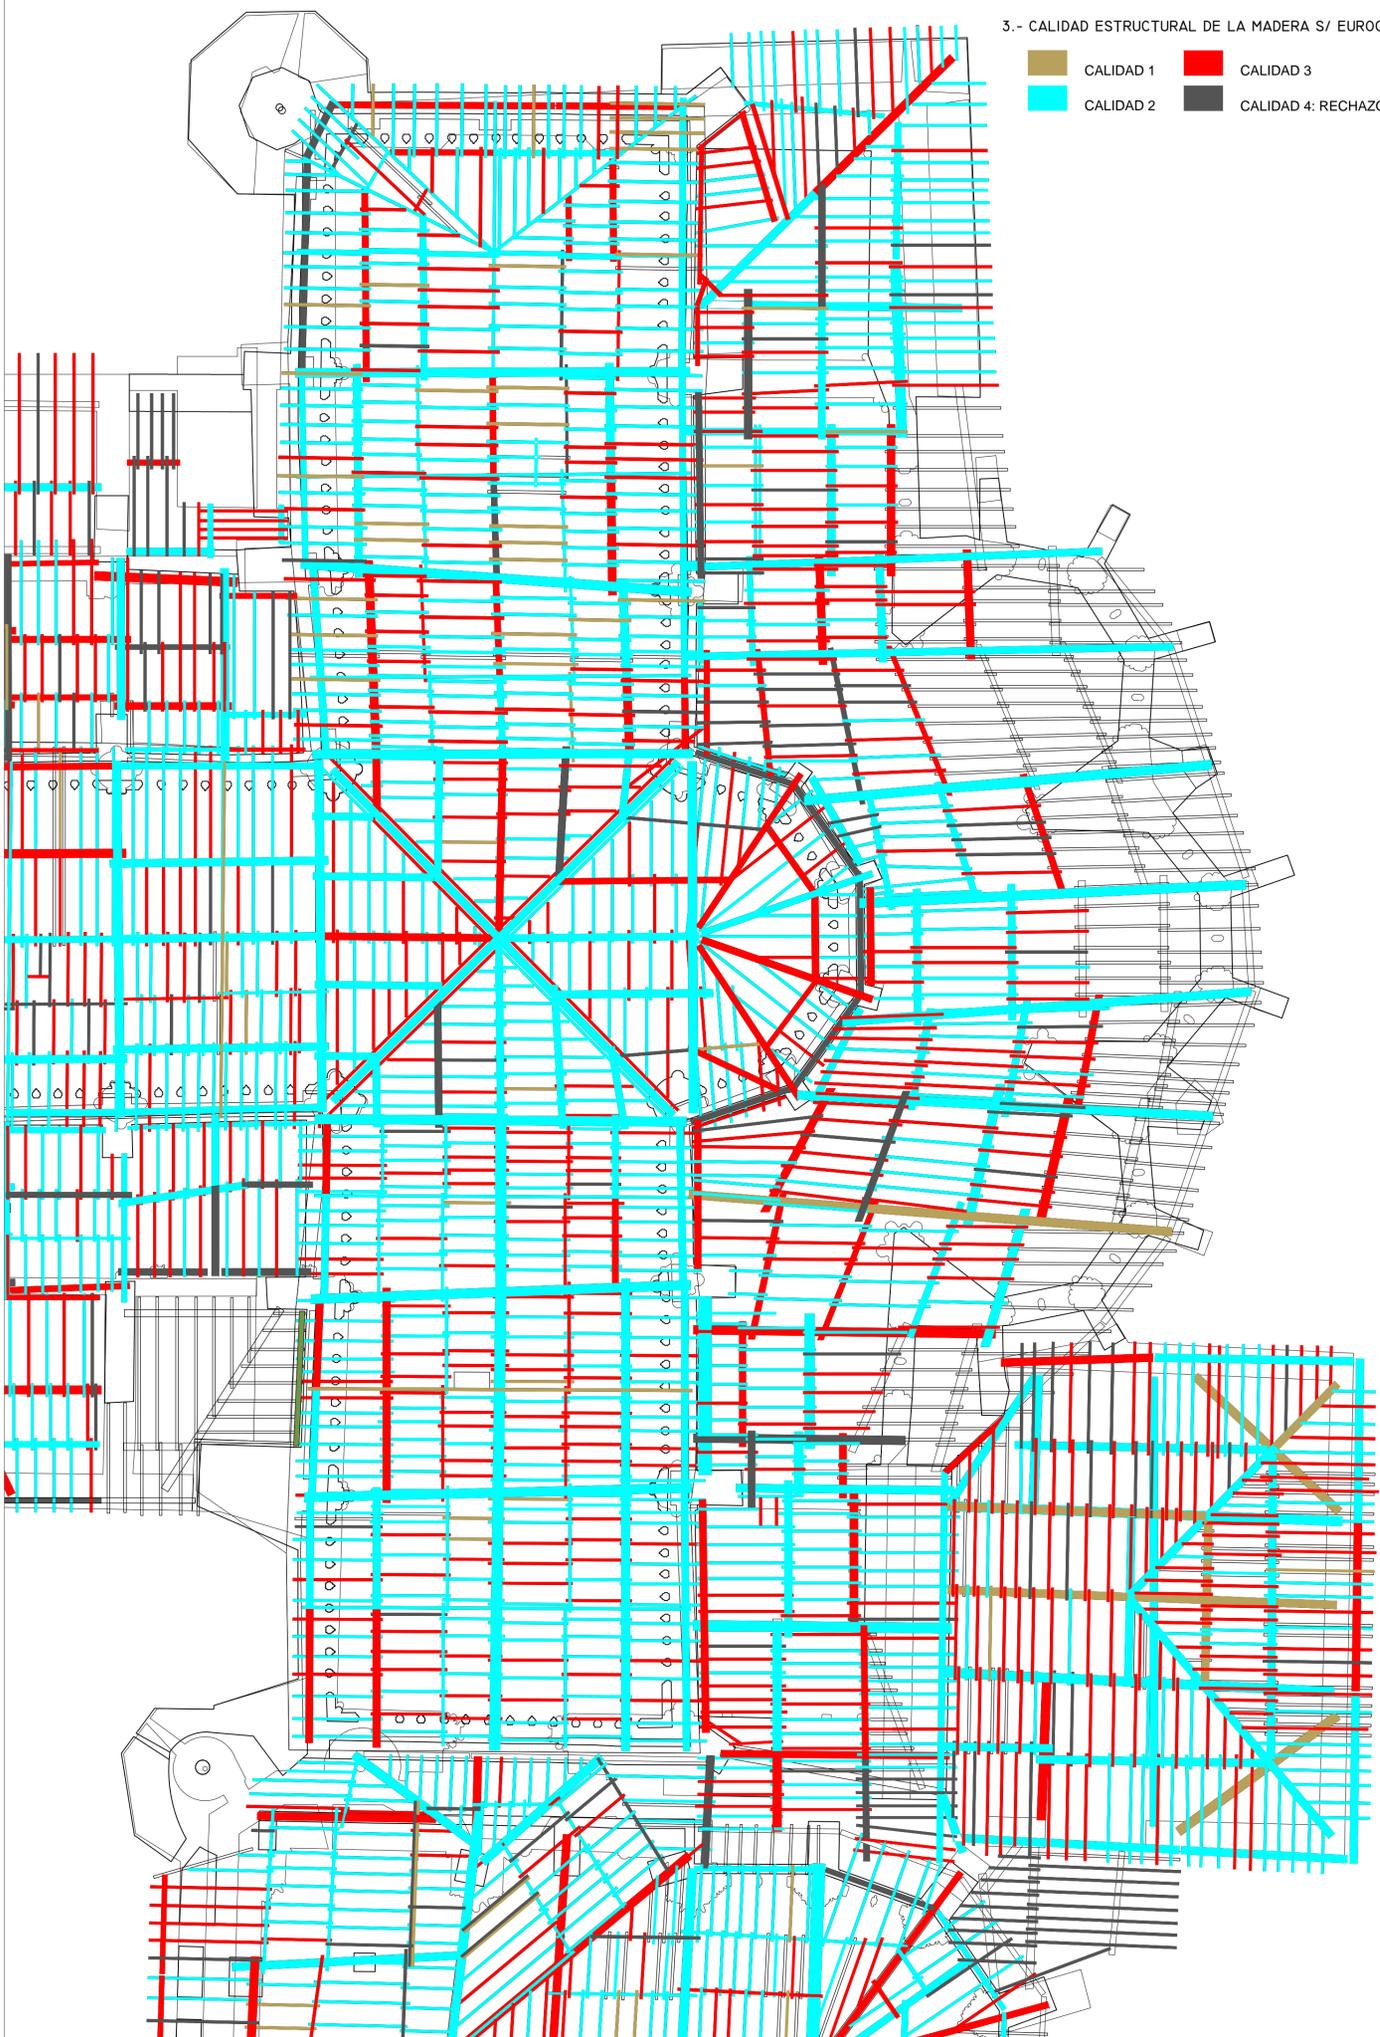
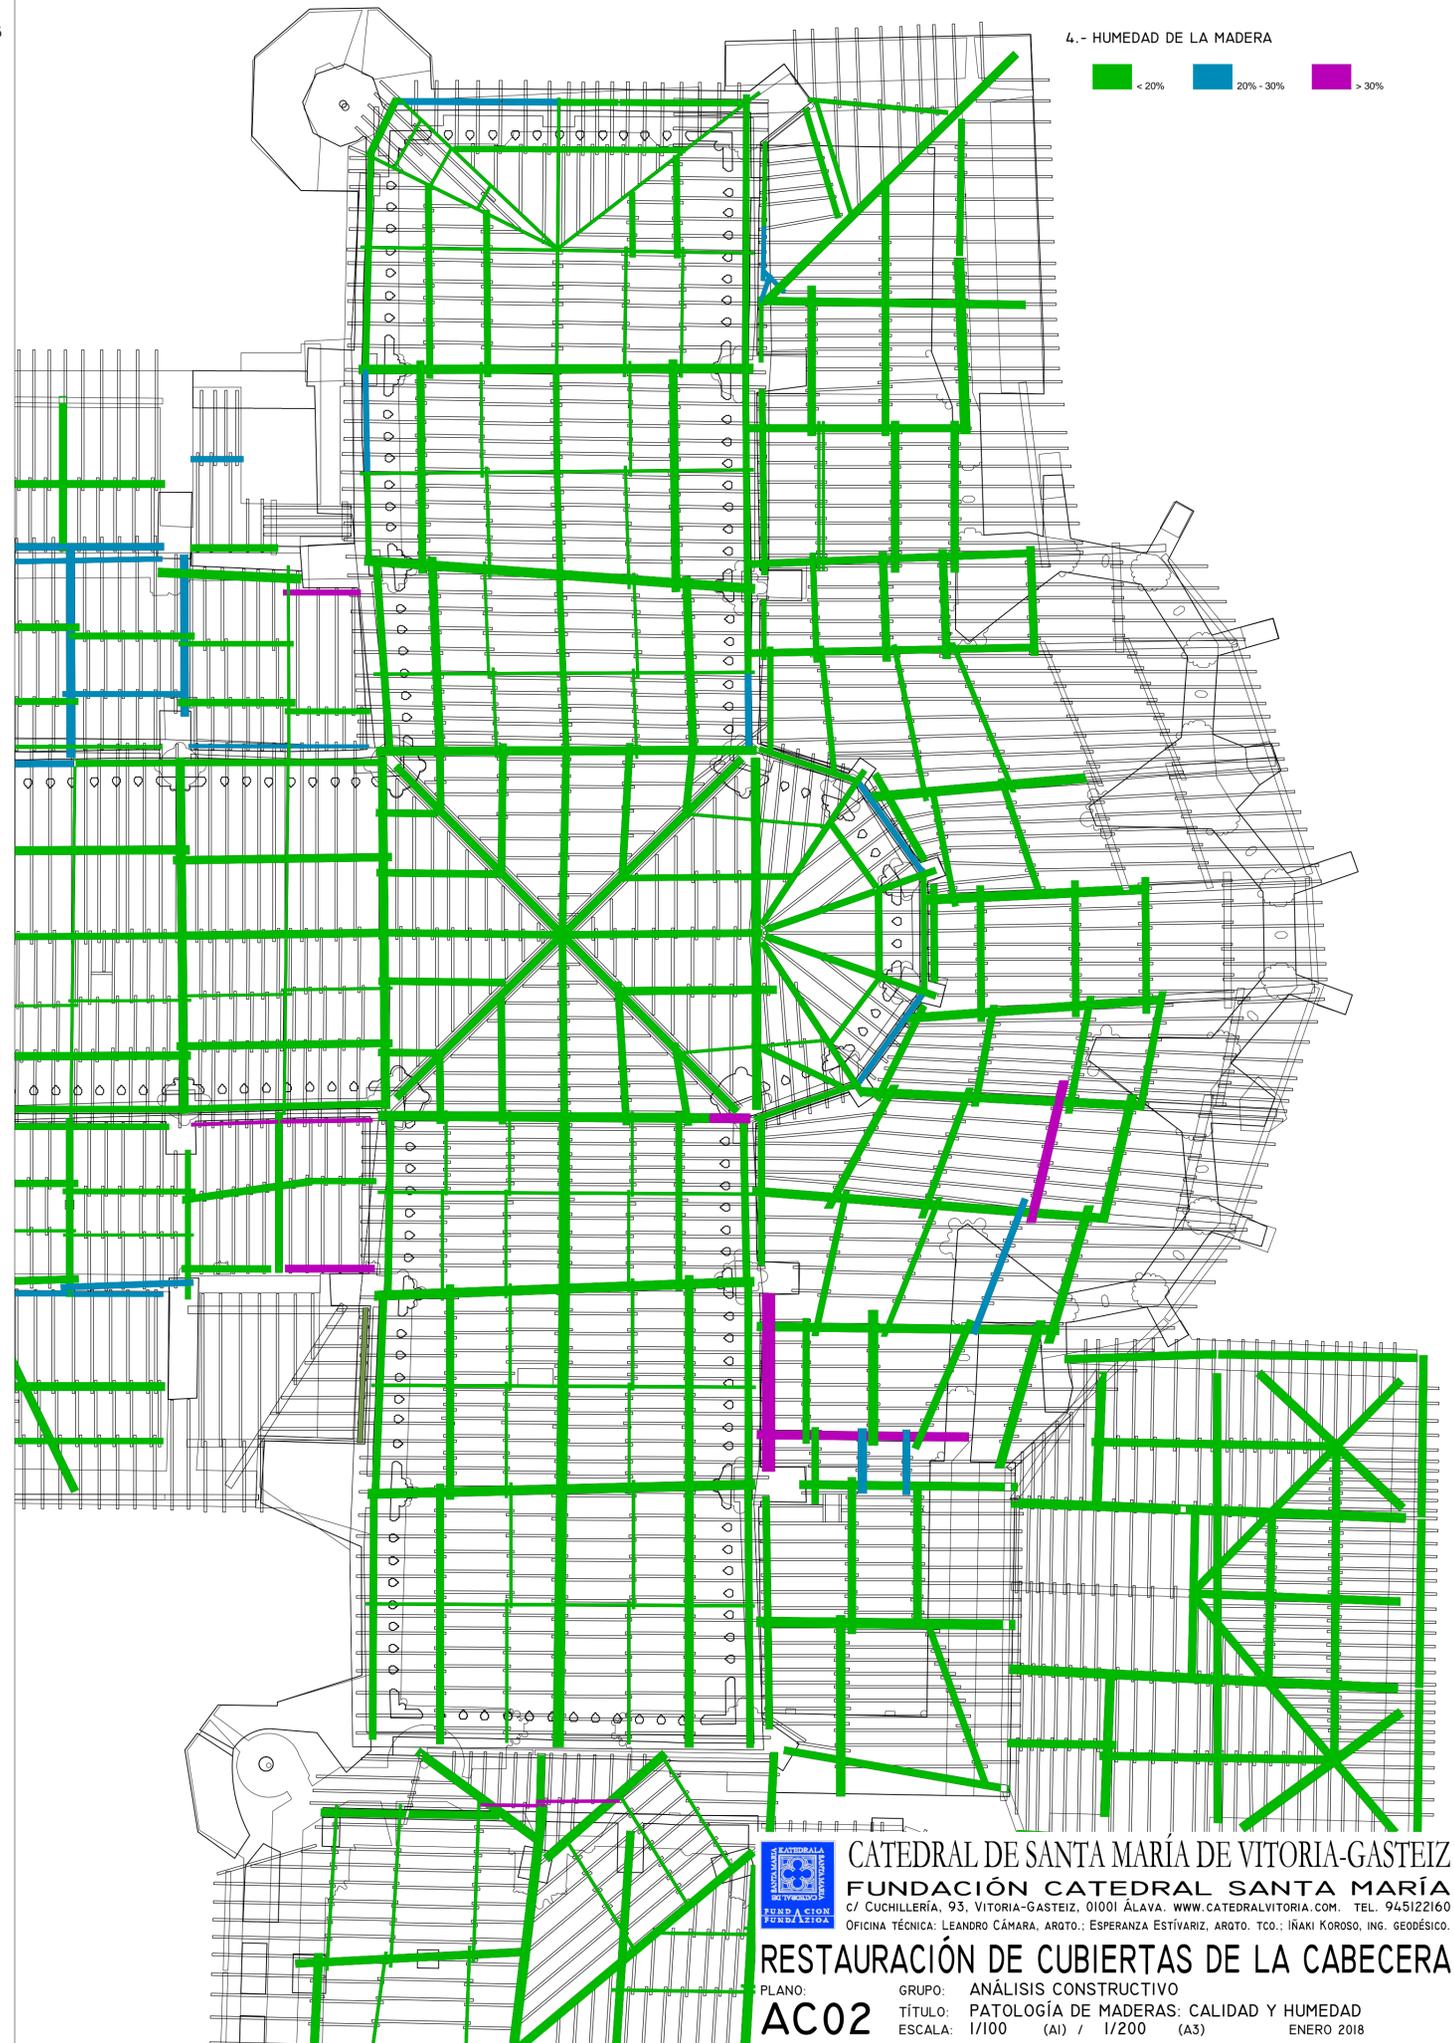
3.- CALIDAD ESTRUCTURAL DE LA MADERA S/ EUROCÓDIGO 5

- CALIDAD 1
- CALIDAD 3
- CALIDAD 2
- CALIDAD 4: RECHAZO

4.- HUMEDAD DE LA MADERA

- < 20%
- 20% - 30%
- > 30%

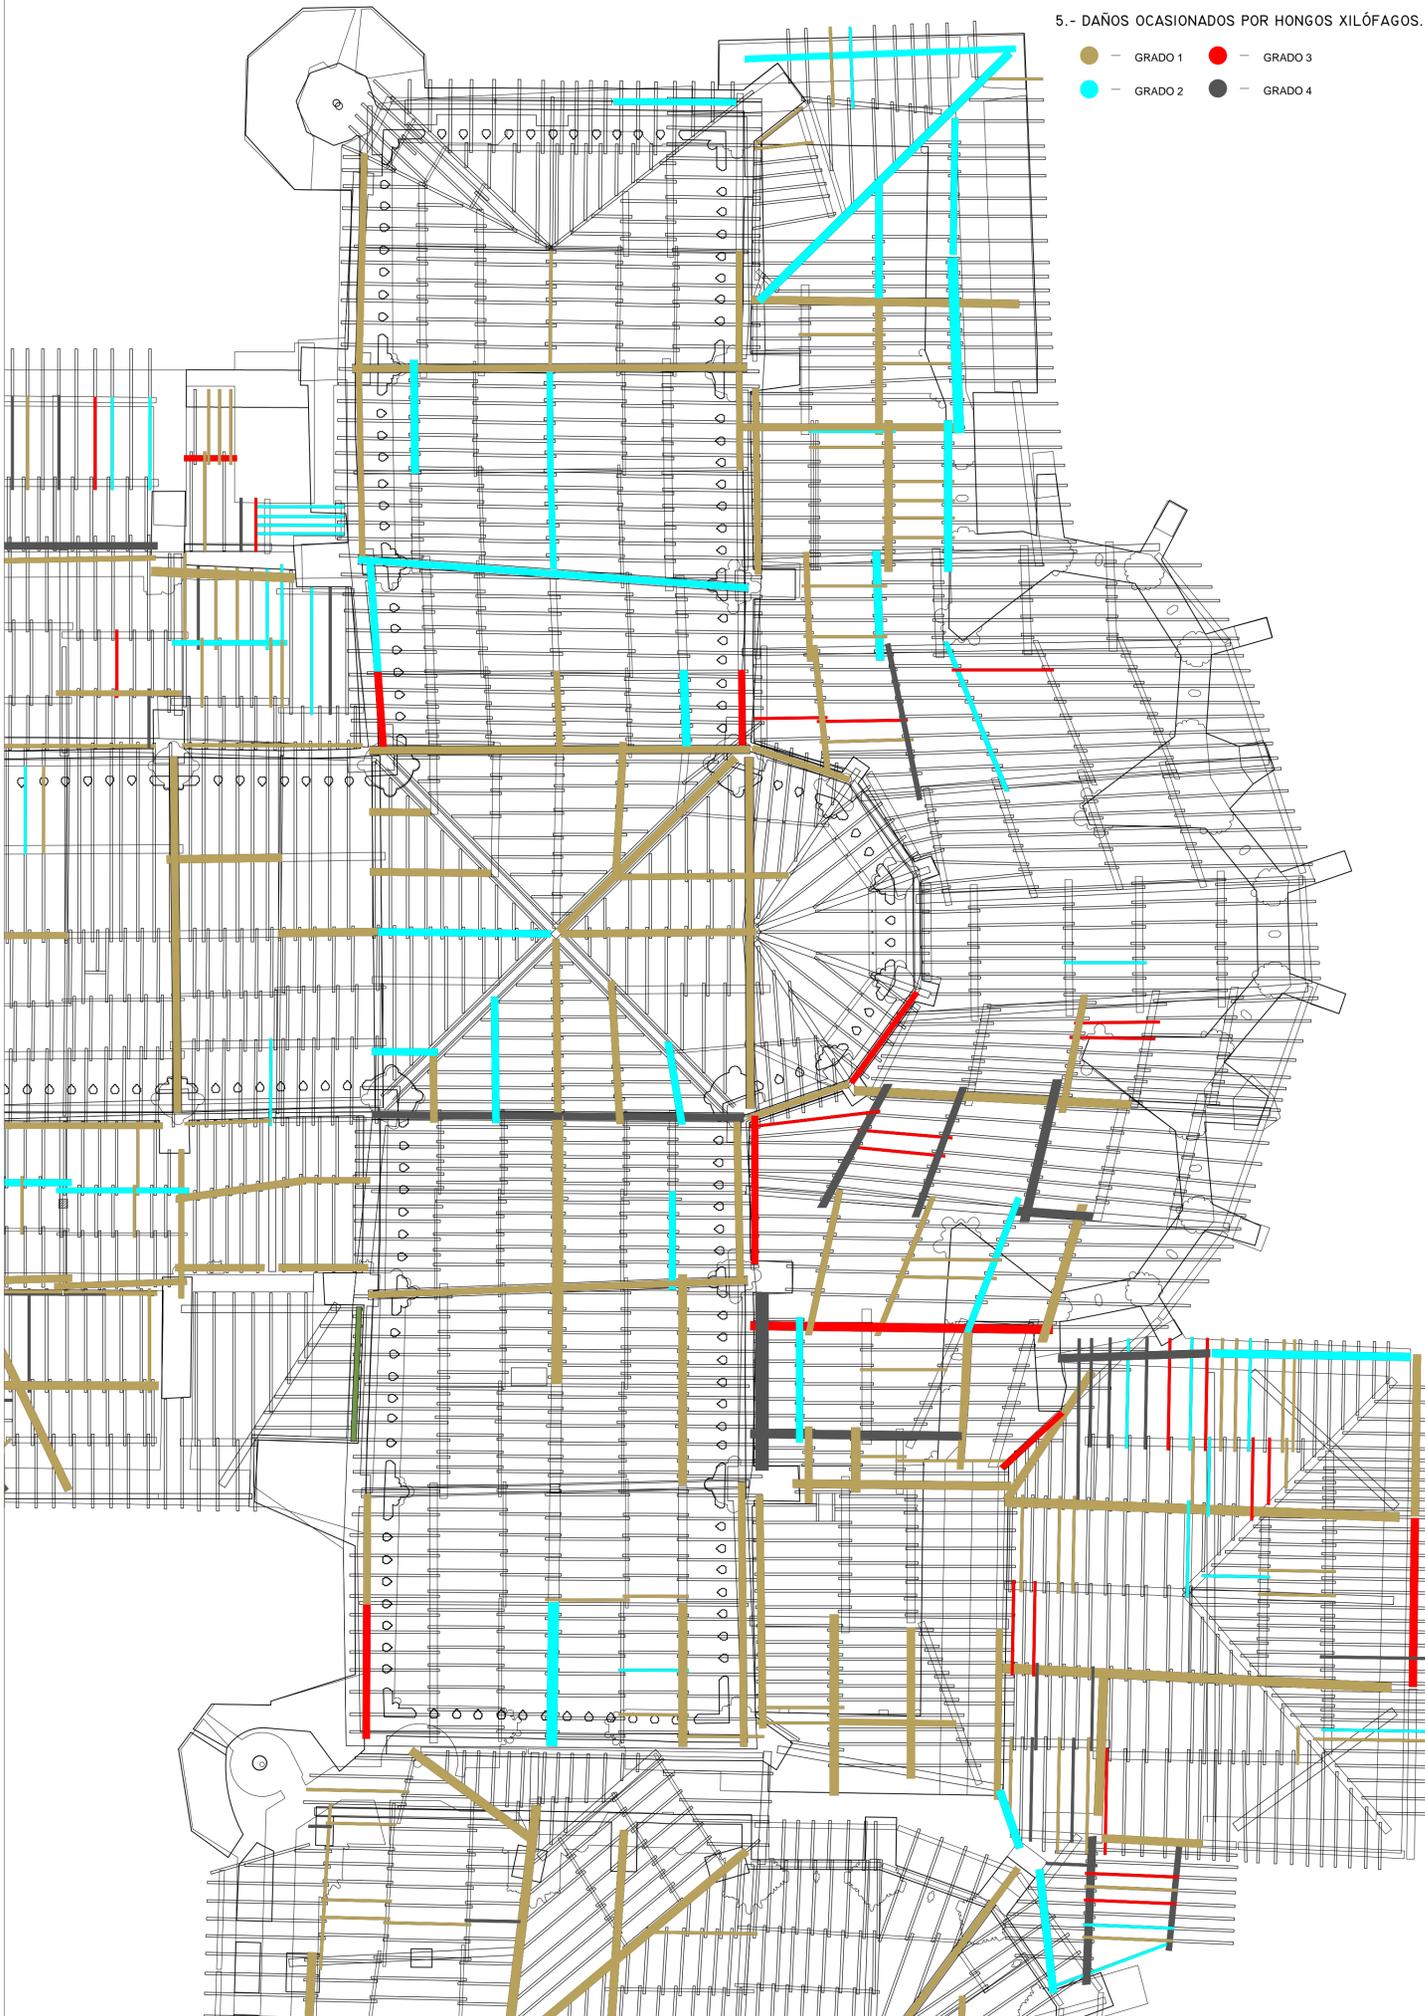
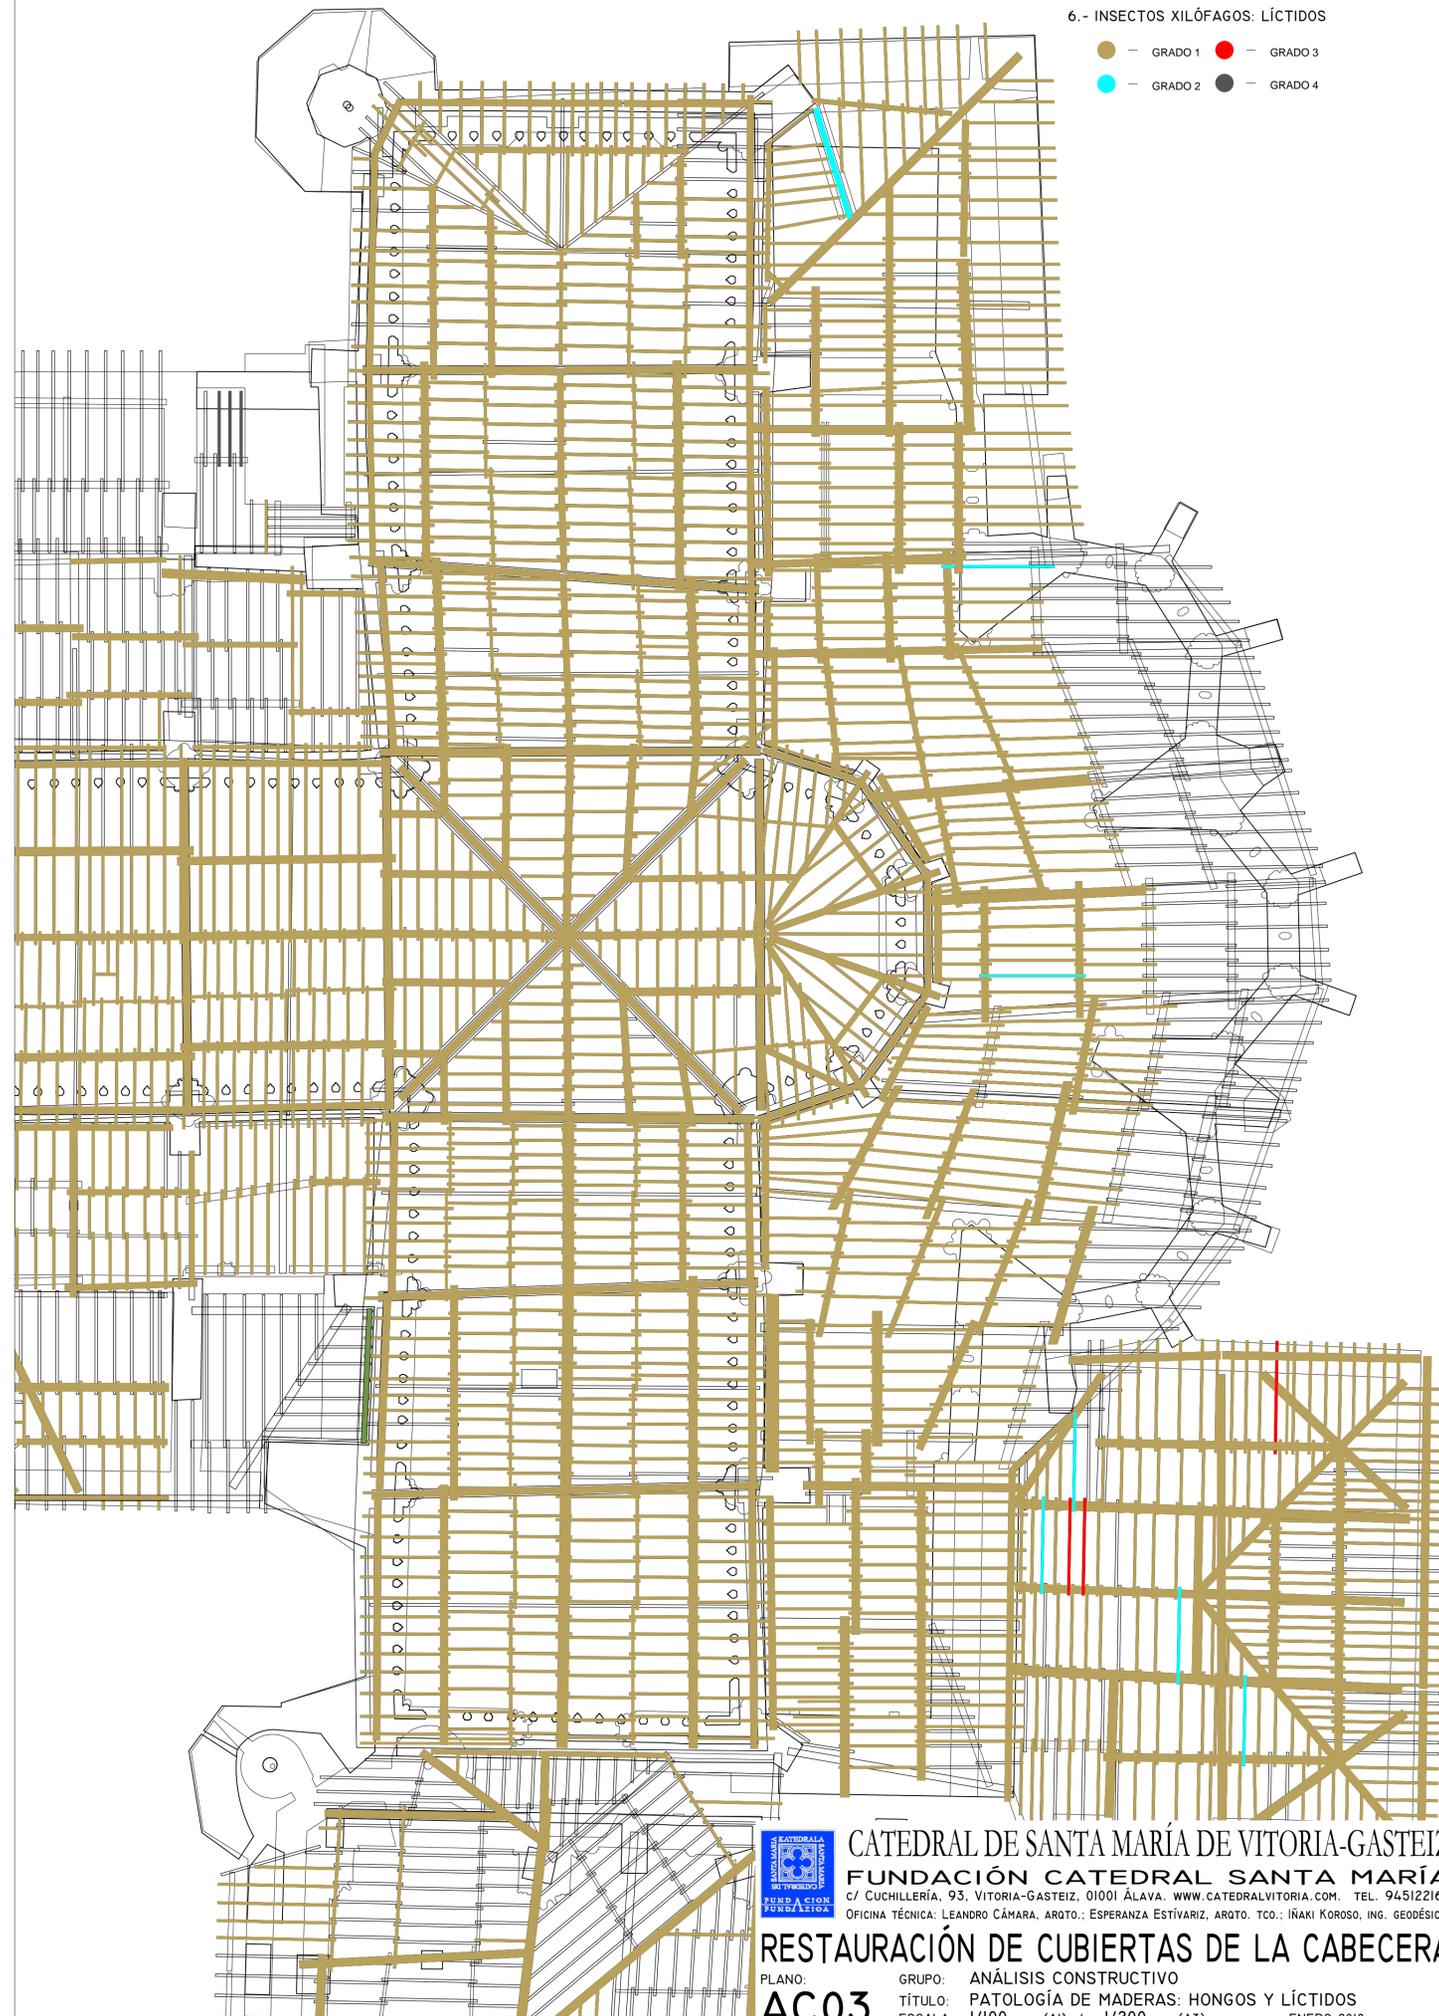
PLANO: **AC03**    GRUPO: ANÁLISIS CONSTRUCTIVO  
 TÍTULO: PATOLOGÍA DE MADERAS: HONGOS Y LÍCTIDOS  
 ESCALA: 1/100 (A1) / 1/200 (A3)    ENERO 2018

5.- DAÑOS OCASIONADOS POR HONGOS XILÓFAGOS.

- GRADO 1    ● GRADO 3
- GRADO 2    ● GRADO 4

6.- INSECTOS XILÓFAGOS: LÍCTIDOS

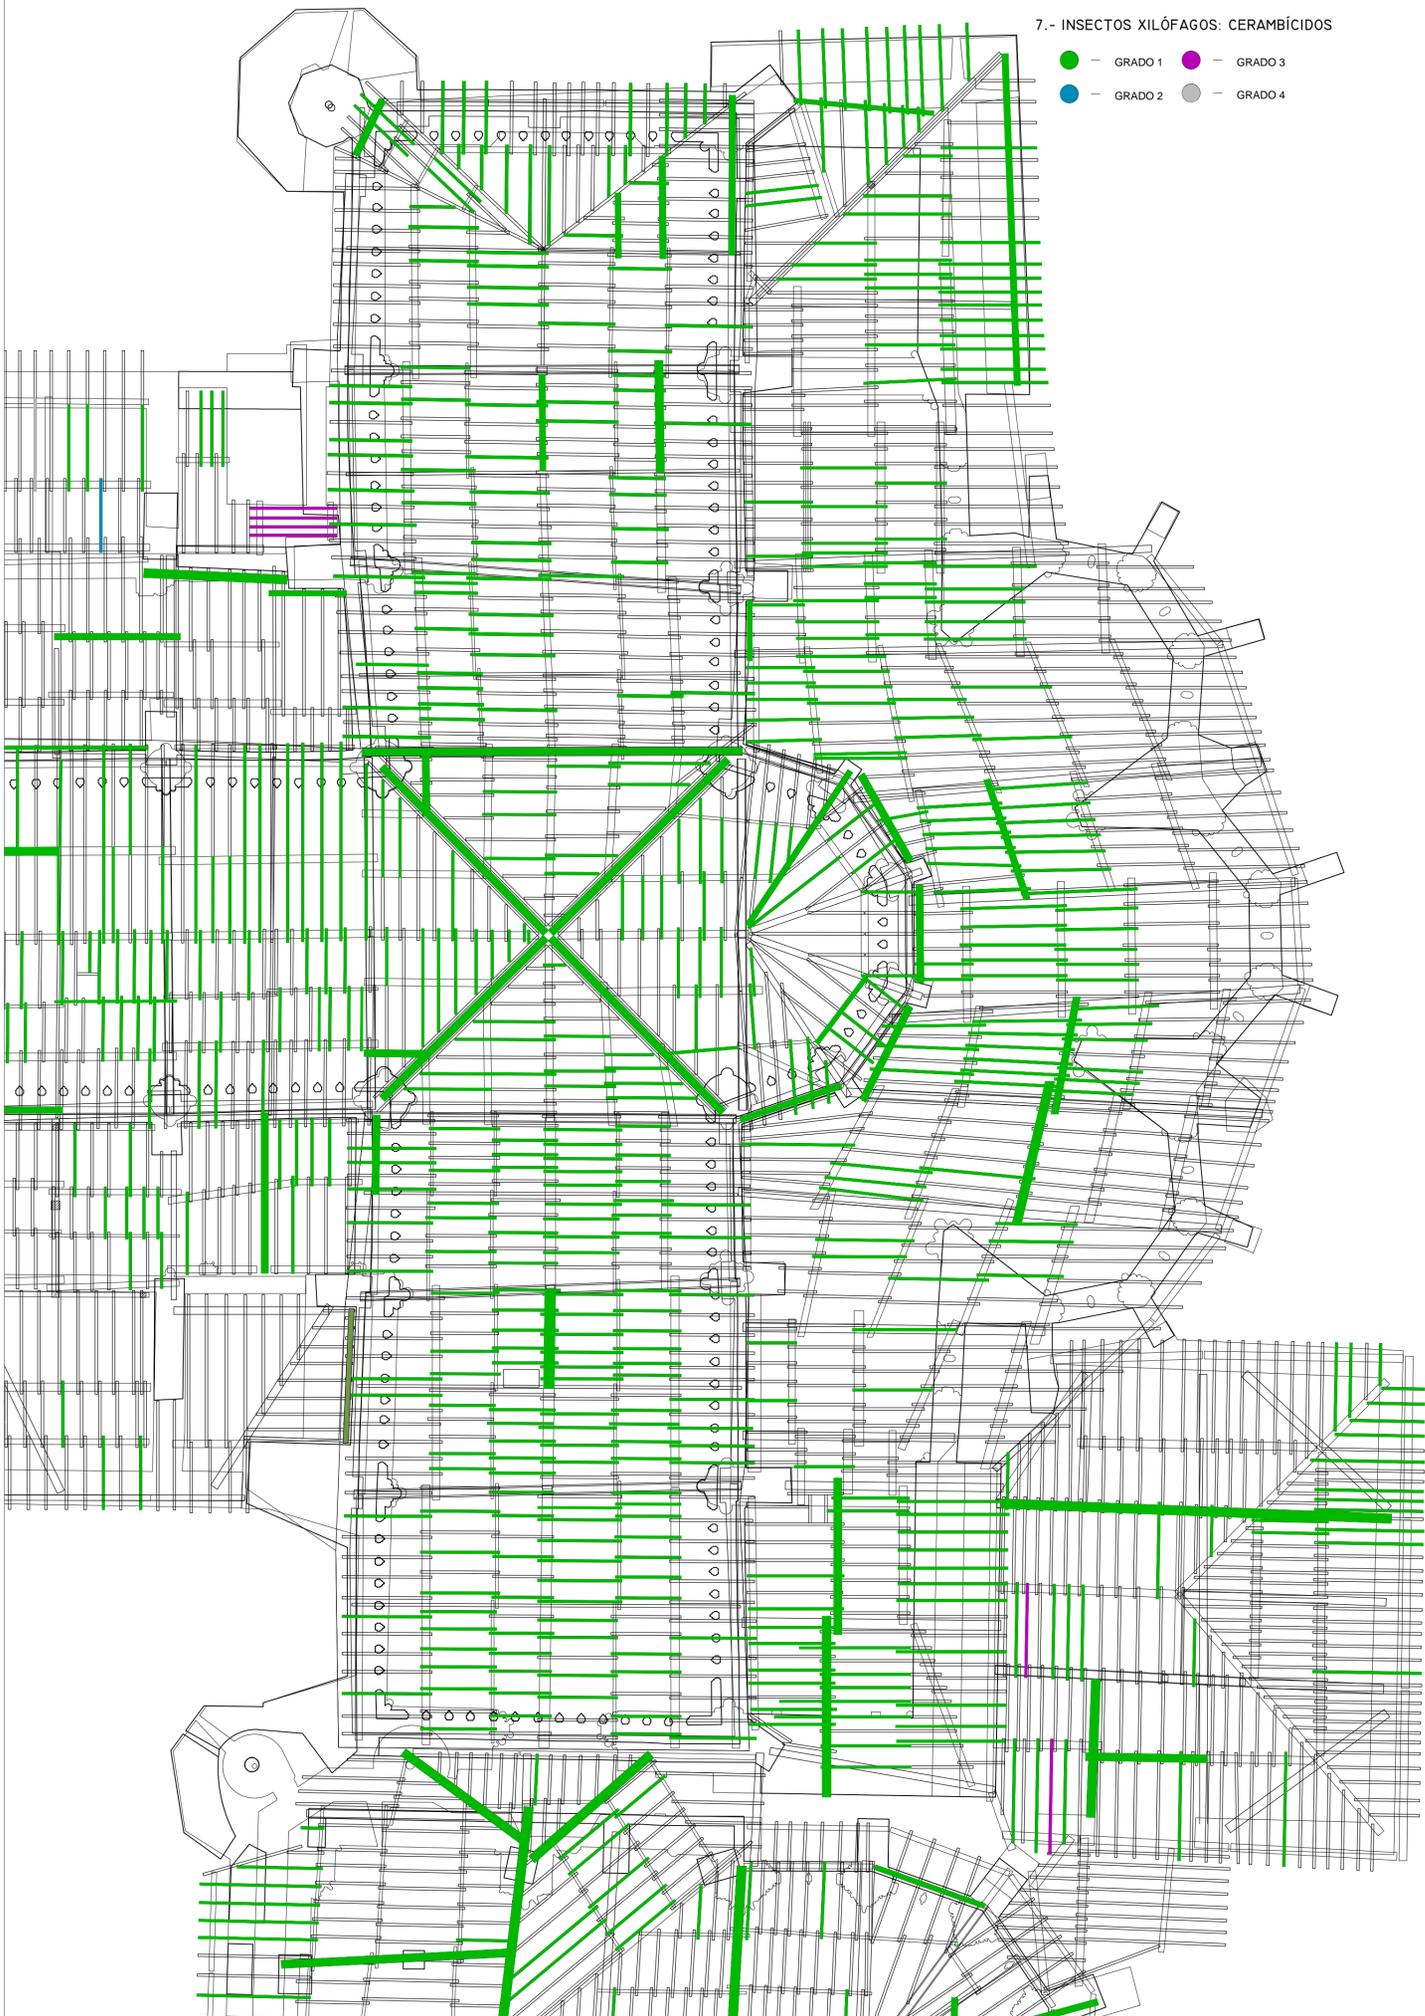
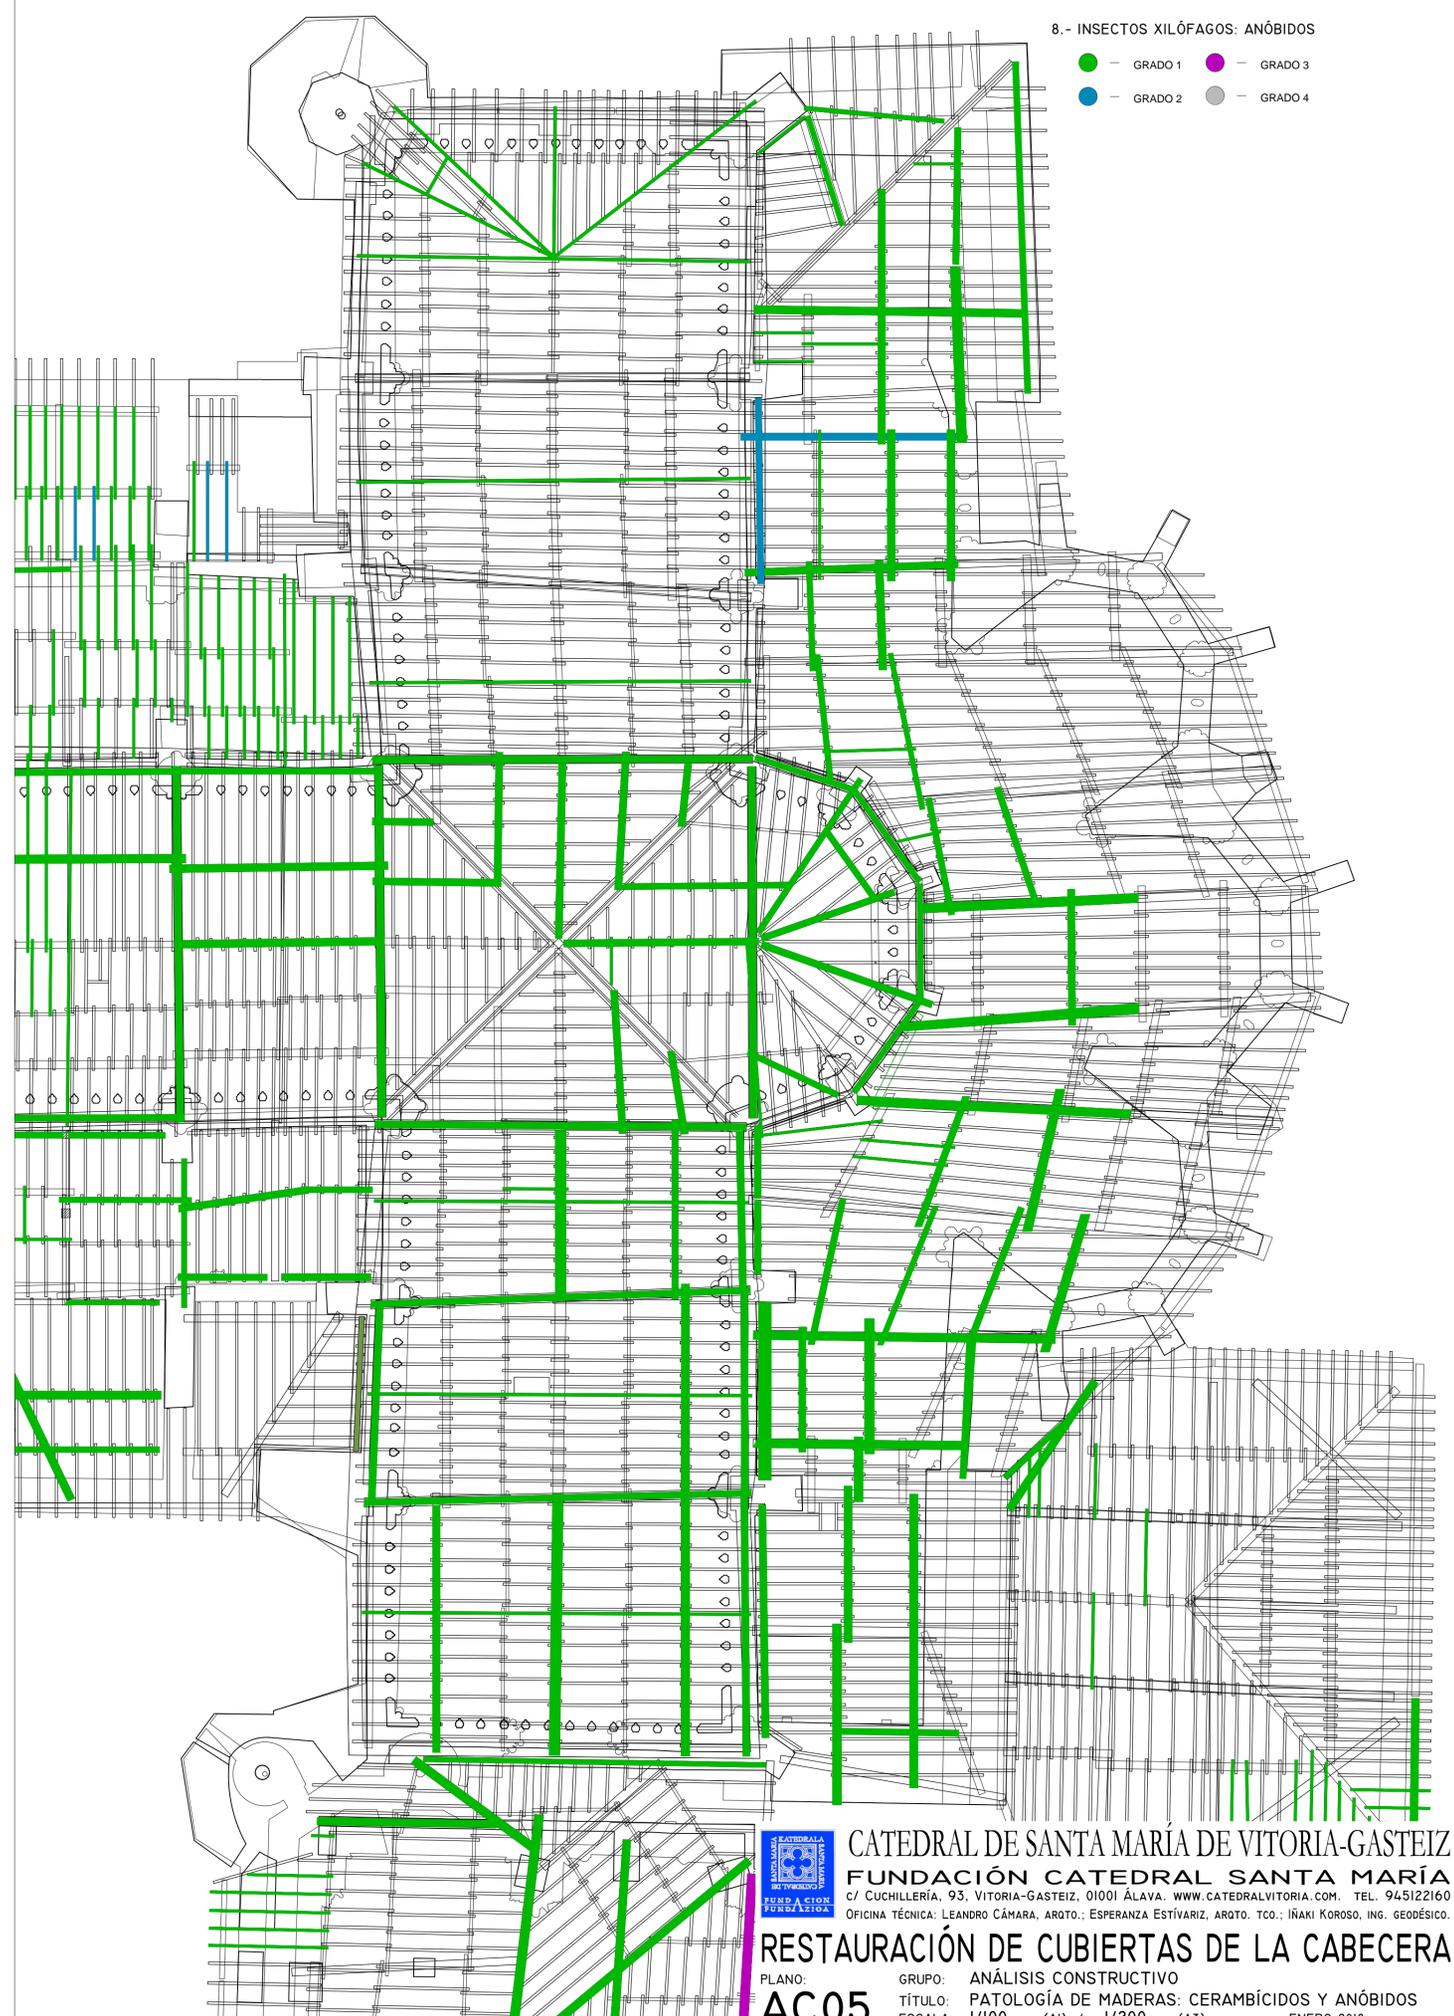
7.- INSECTOS XILÓFAGOS: CERAMBÍCIDOS

- GRADO 1
- GRADO 2
- GRADO 3
- GRADO 4

8.- INSECTOS XILÓFAGOS: ANÓBIDOS

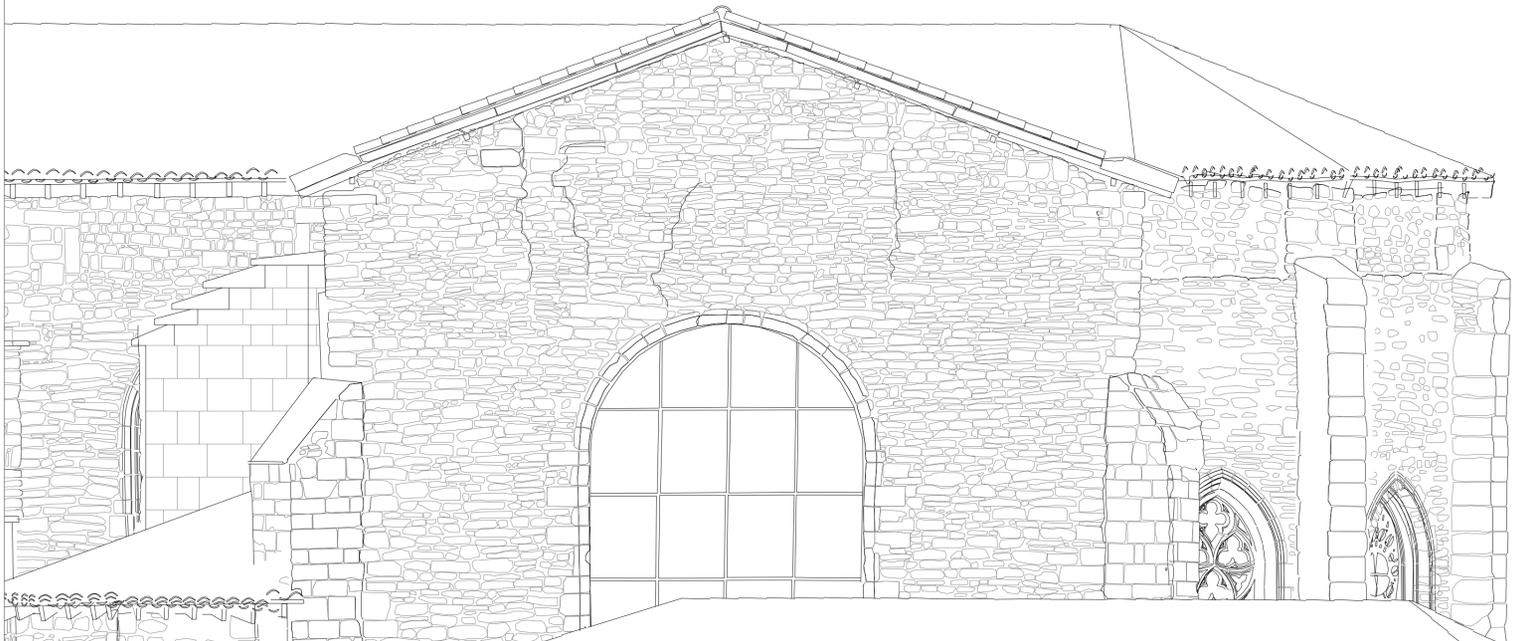
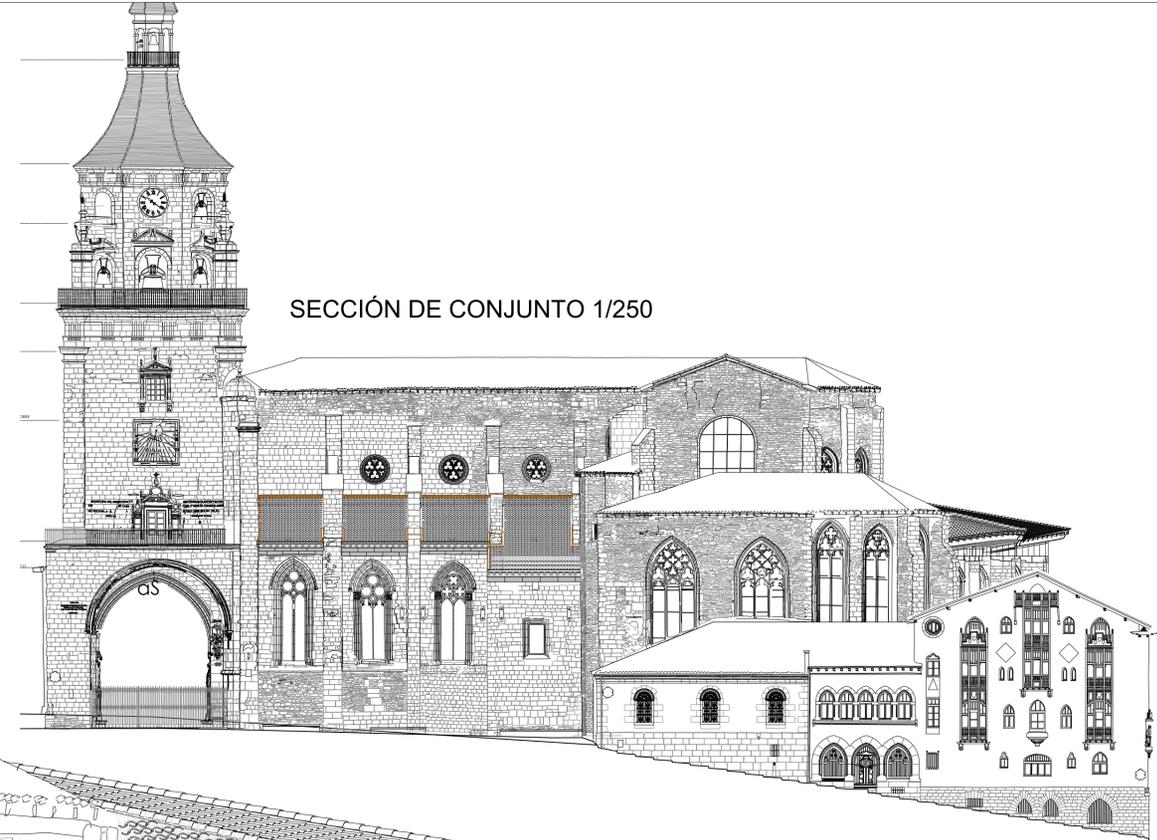
**RESTAURACIÓN DE CUBIERTAS DE LA CABECERA**  
 PLANO: GRUPO: PROYECTO DE CUBIERTA  
**PA08** TÍTULO: CUBIERTA DE TEJA  
 ESCALA: 1/75 (A1) / 1/150 (A3) ENERO 2018

CUBIERTA DE TEJA CERÁMICA

901.- Tejado de teja cerámica curva dispuesta a canal y cobija. La primera, prensada y con pestañas de cuelgue, se colocará sobre rastreles de madera de roble 5x5 cm<sup>2</sup> dispuestos en horizontal sobre el entablado. La segunda, curva vieja reaprovechada o envejecida, se fijará mediante ganchos de acero inoxidable a listones cruzados en dirección de la pendiente que, a su vez, acunarán a las canales. Se recuperará la teja original y se reaprovechará en las cobijas del tejado.

902.- Canalón perimetral de cobre, de sección curva con diámetro 160 mm, con sumideros en cada uno hacia el interior de la cubierta, para conexión con bajantes exteriores.

903.- Bajante exterior de cobre conectada al codo del canalón y al tramo final de tubería de función decorativa, diámetro 110 mm.

907.- Babero de plomo en encuentro de cumbre de tejado con paramento vertical. Se formarán todos los baberos empesillándolos contra el paramento mediante pletina de cobre de #30.3 mm atornillada con tirafondos de cobre y tacos de nylon en las juntas de mortero de la fábrica. Una vez fijado el babero se plegará para engañillarse con una segunda pieza fijada al tablero de cubierta que cubrirá la primera hilada de tejas en su totalidad, adaptándose a las ondas del tejado. Con chapa de plomo de 2 mm de espesor. Finalmente se sellará la junta con la fábrica usando mortero de cal hidráulica natural.

908.- Tramo final de bajante de aguas pluviales en tubería de hierro fundido acanalada y con detalles decorativos en cabeza y pie, de altura mayor de 2.5 m y diámetro interior 110 mm, conectada con doble codo del mismo material, y amarrada a la pared mediante abrazaderas ancladas con tirafondos y tacos en las juntas de mortero.

909.- Limahoya de plomo bajo tejas cerámicas, formada por planchas de espesor 3.2 mm, con uniones engañilladas en dirección de la caída del agua, y con doble solape lateral a baberos longitudinales fijados a los listones de apoyo de las tejas. Con un desarrollo total en anchura de 1m.

910.- Caballete de derivación de aguas bajo la umbrea o limahoya, que se impermeabilizan mediante planchas de plomo de 3.2 mm de espesor, con uniones engañilladas a los baberos del paramento de piedra y de doble solape a los listones de apoyo de las tejas.
