CATEDRAL DE SANTA MARÍA DE VITORIA-GASTEIZ  
FUNDACIÓN CATEDRAL SANTA MARÍA  
c/ Cuchillería, 93, Vitoria-Gasteiz, 01001 Álava. www.catedralvitoria.com. tel. 945122160  
Oficina técnica: Leandro Cámara, arqto.; Esperanza Estívariz, arqto. tco.; Iñaki Koroso, ing. geodésico.

**RESTAURACIÓN DE CUBIERTAS DE LA CABECERA**

PLANO: **AA01** GRUPO: ESTADO ACTUAL  
TÍTULO: SITUACIÓN Y ENTORNO URBANO  
ESCALA: 1/75 (A1) / 1/150 (A3) ENERO 2018

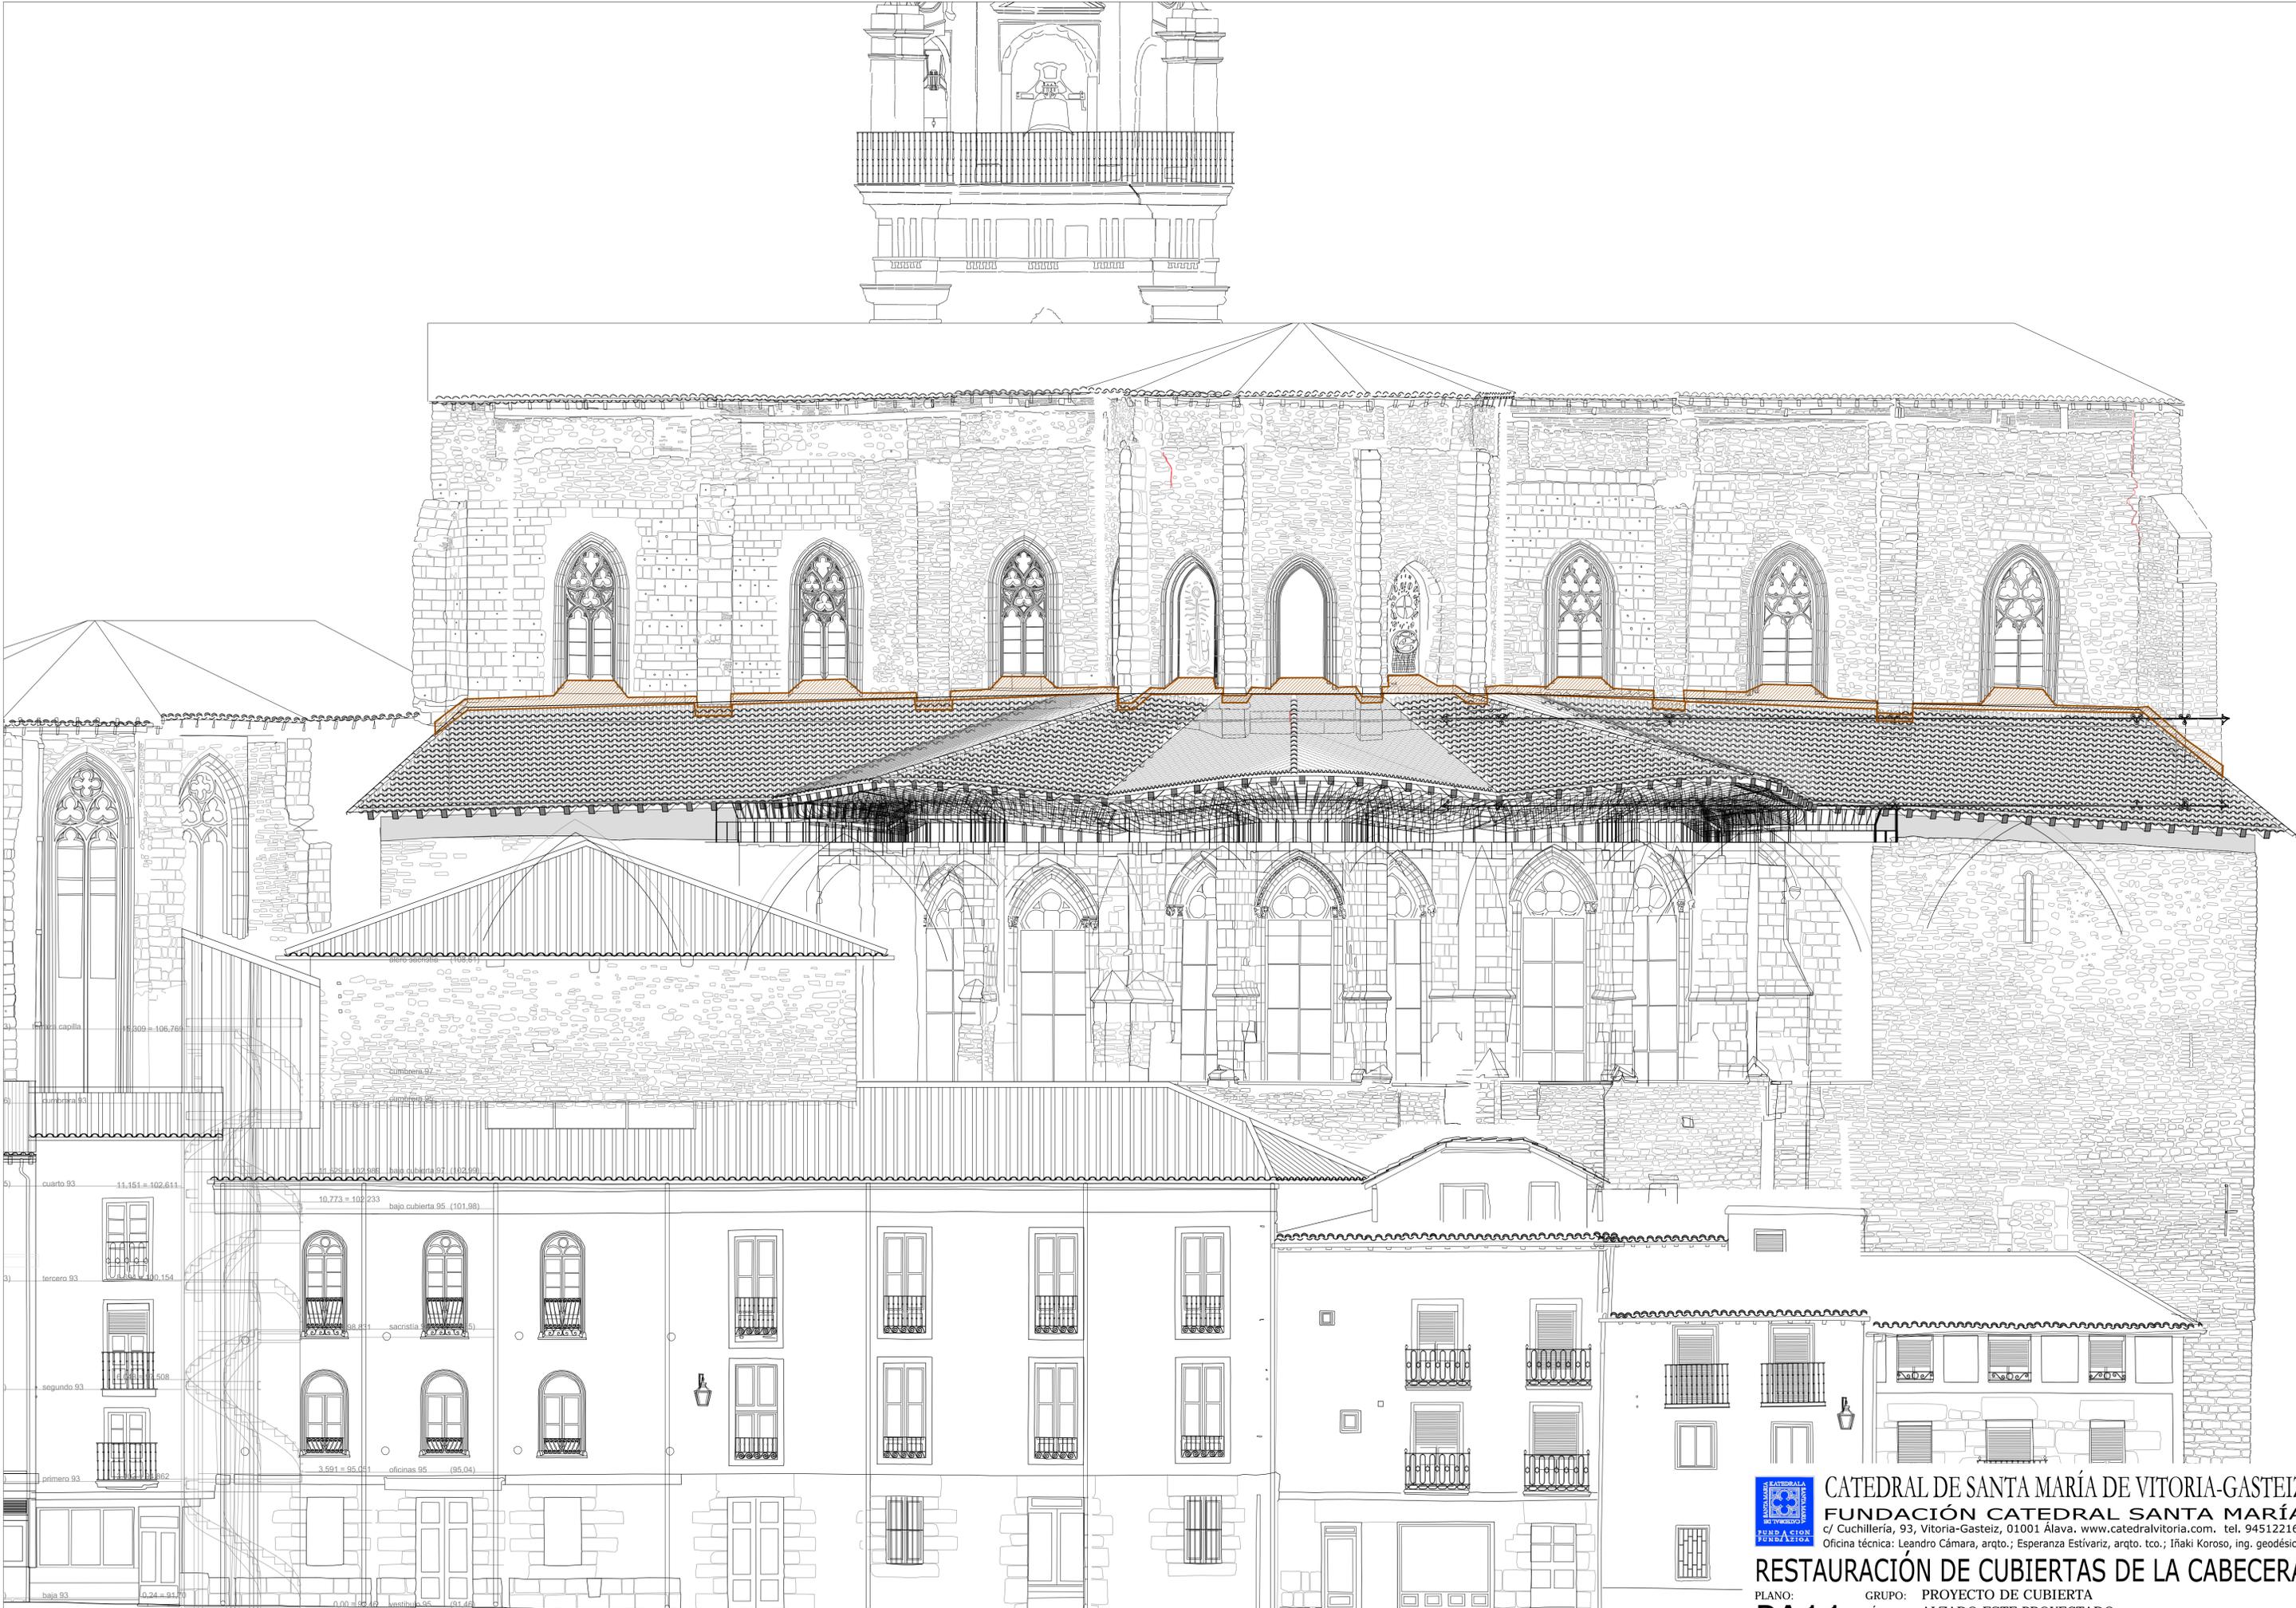
**RESTAURACIÓN DE CUBIERTAS DE LA CABECERA**  
 PLANO: **PA11**  
 GRUPO: PROYECTO DE CUBIERTA  
 TÍTULO: ALZADO ESTE PROYECTADO  
 ESCALA: 1/75 (A1) / 1/150 (A3)

3) oficina capilla 106.300 = 106.765  
 9) cubiertas 93  
 5) cuarto 93 11.151 = 102.611  
 3) tercero 93 100.154  
 segundo 93 101.508  
 primero 93 102.862  
 baja 93 0.24 = 61.79  
 11.225 = 102.986 bajo cubierta 97 (102.99)  
 10.773 = 109.233 bajo cubierta 95 (101.98)  
 98.411 sacristía 95 (95.04)  
 2.591 = 95.051 oficinas 95 (95.04)  
 0.00 = 69.19 vestíbulo 95 (91.46)

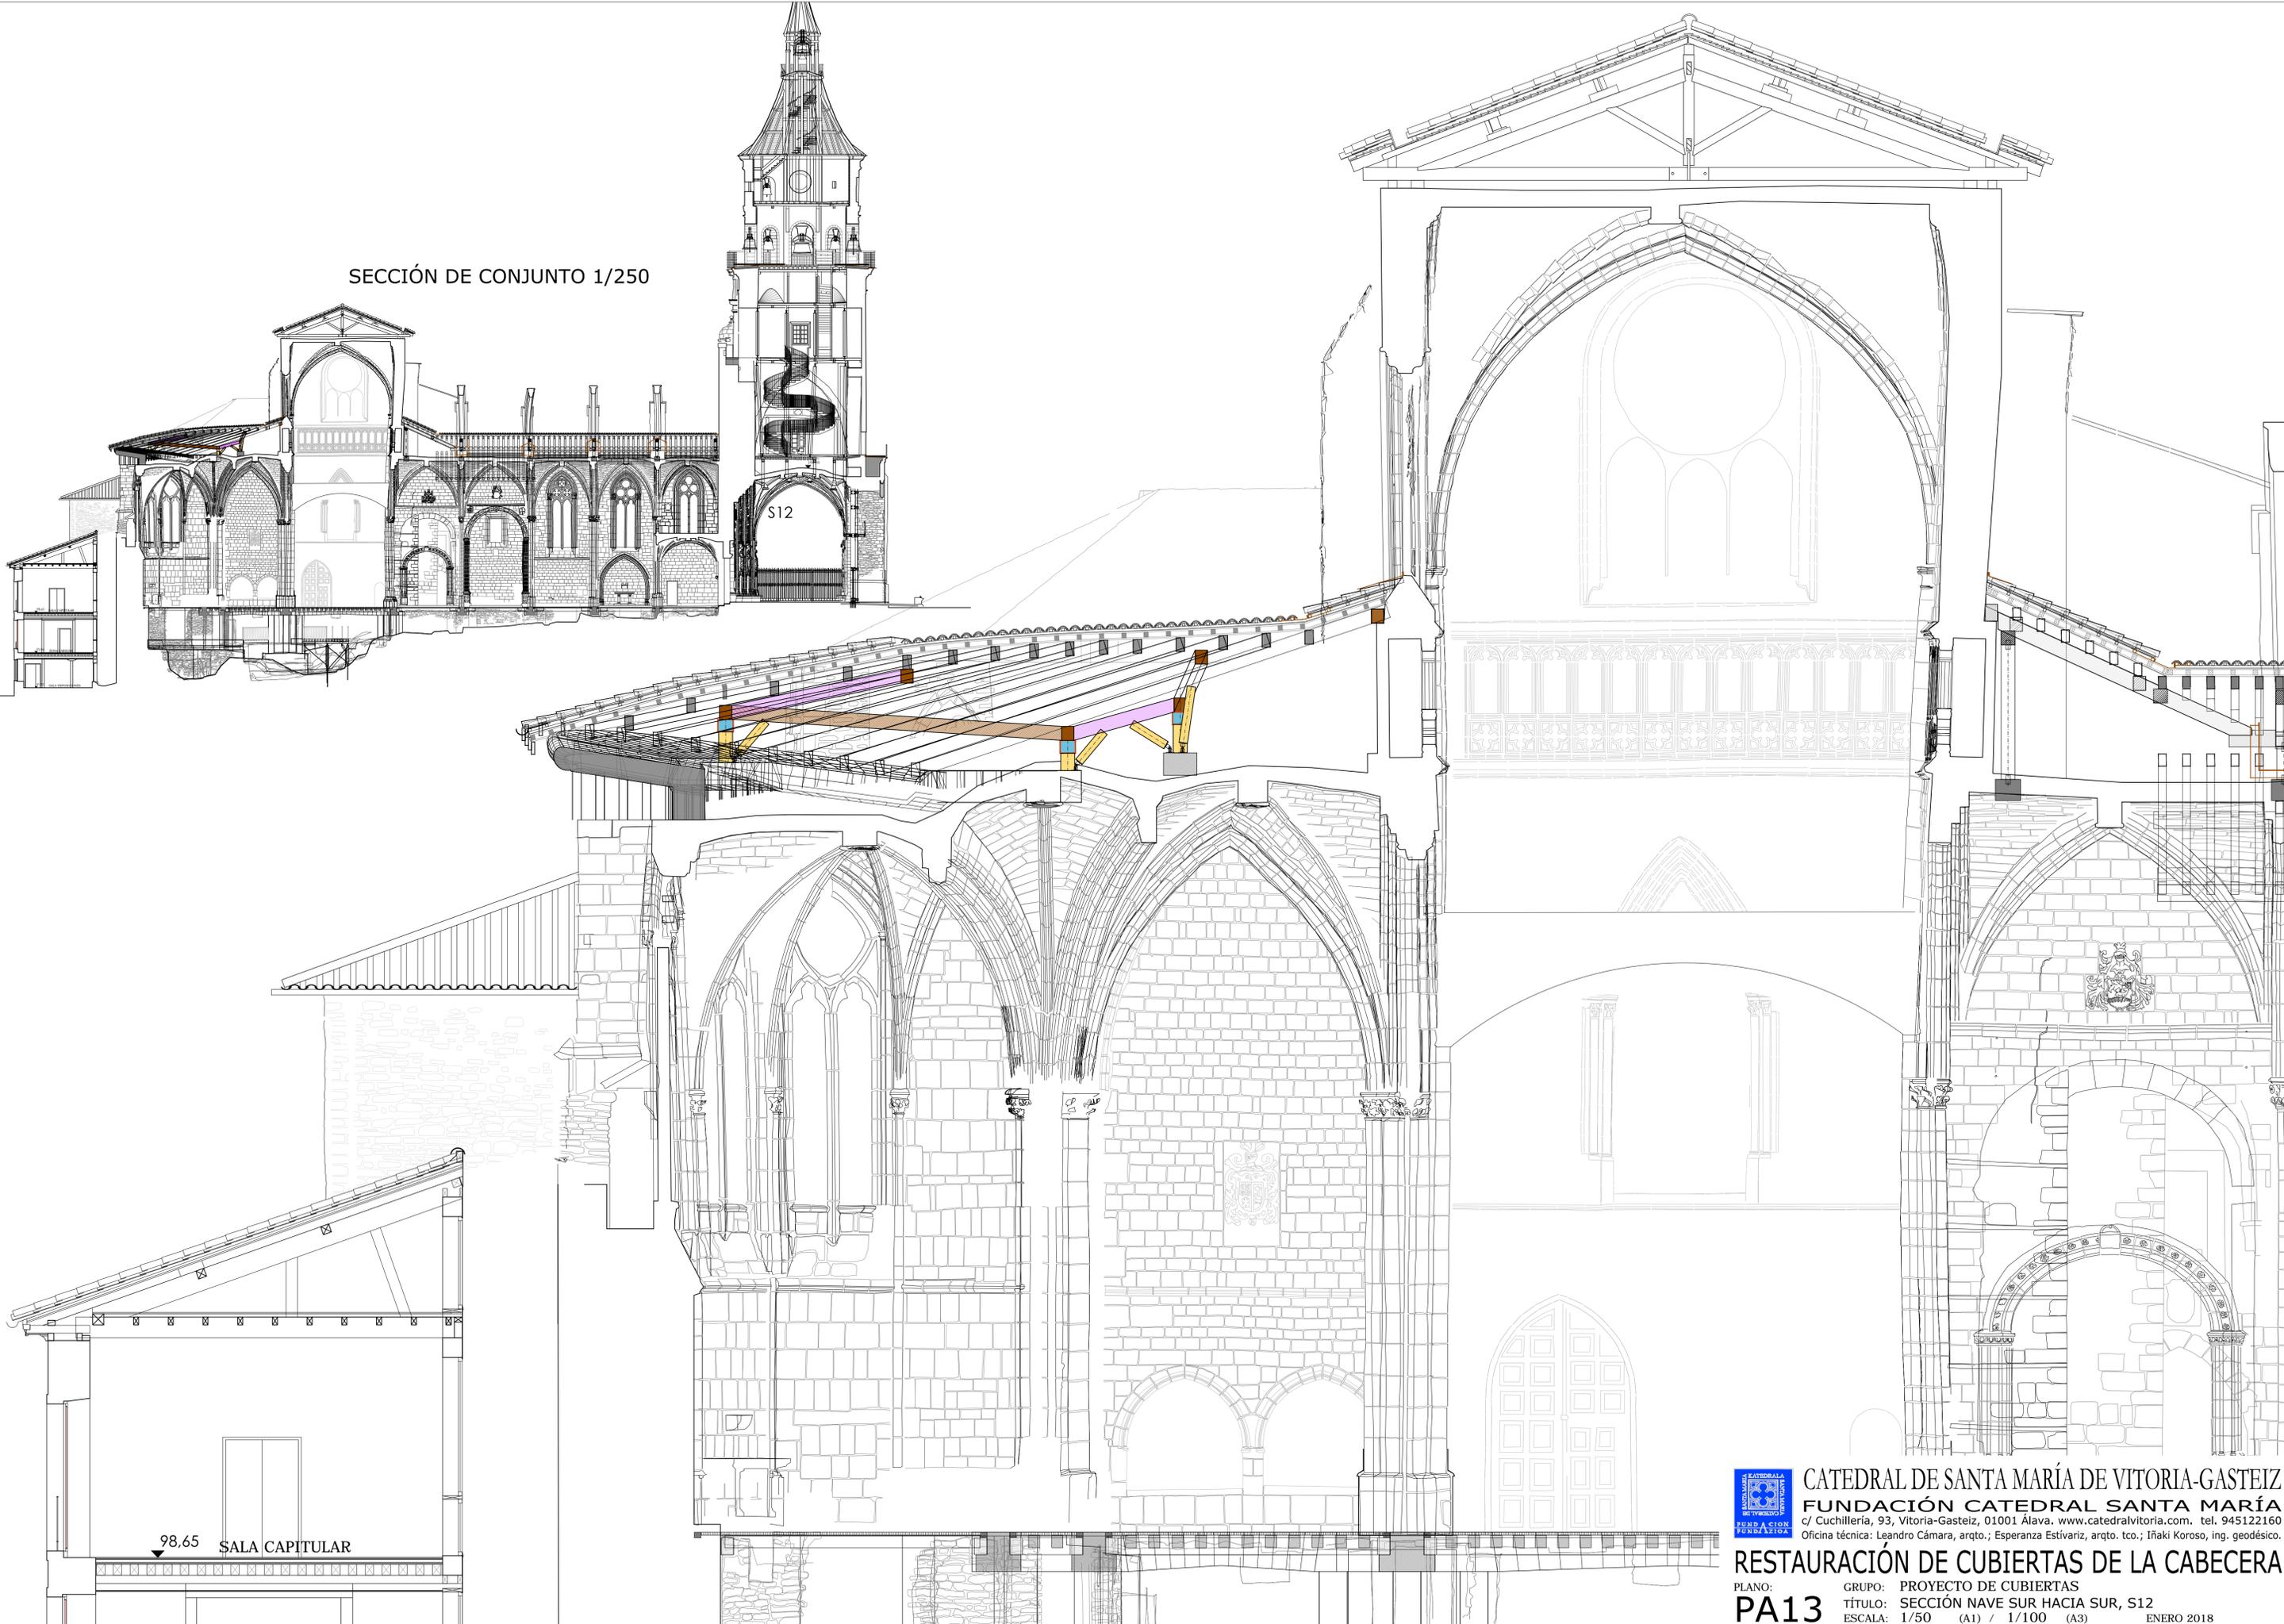
PLANO: GRUPO: PROYECTO DE CUBIERTAS  
TÍTULO: SECCIÓN NAVE SUR HACIA SUR, S12  
ESCALA: 1/50 (A1) / 1/100 (A3) ENERO 2018

98.65 SALA CAPITULAR
